**RLP-GPA-641-2023**

**Asunto:** Resultados de muestras Fingerprint en Zonas Altamente Antropogénicas.

**Anexo A**  
**Fichas descriptivas de zonas observadas**

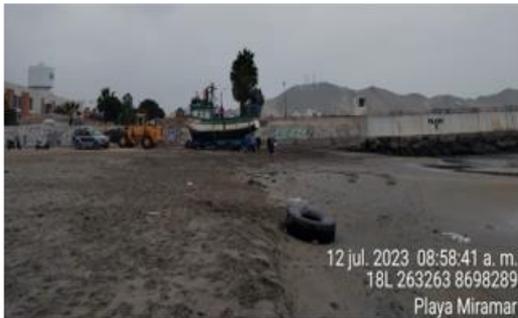
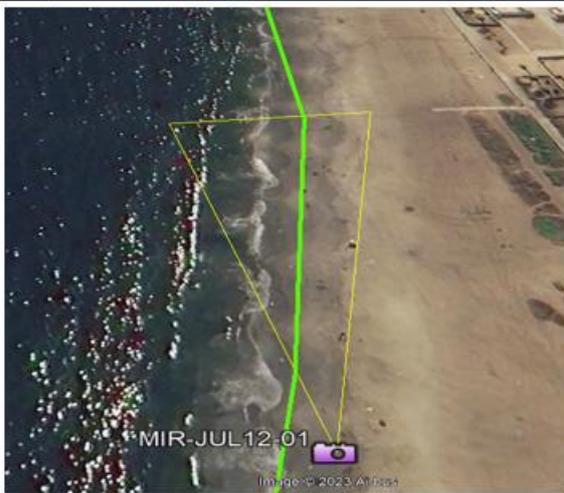
Formación Costera	Playa Miramar		
Distrito	Ancón	Provincia	Lima
Ubicación geográfica	Zona sur		
Descripción de la actividad:	Una vez a la semana, como mínimo, se realiza un remolque de botes de pescar por maquinaria pesada para el ingreso o salida de esos al mar, generando así, una contaminación cruzada posible por el derrame de aceites, lubricantes, grasas, combustible u otros de las maquinarias sobre la arena y agua. Esto se realiza en la zona sur de la playa		
Fecha: 12-07-2023	Código: MIR-JUL12-01	Rango de área de vista panorámica

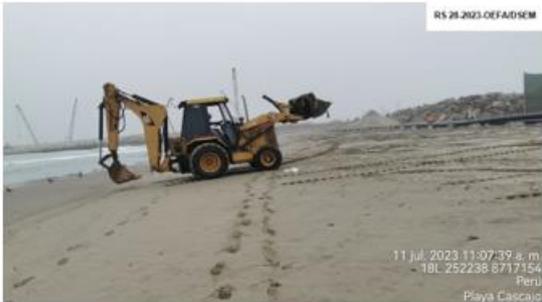
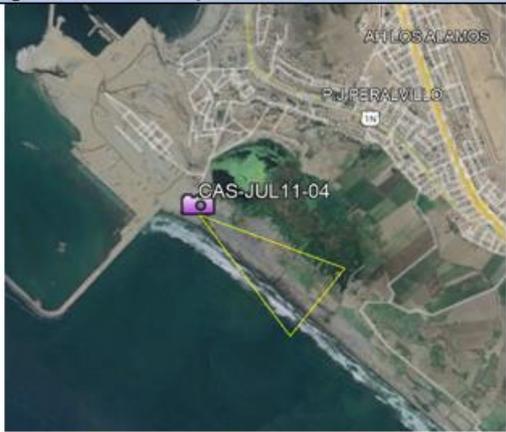
Formación Costera	Playa Cascajo		
Distrito	Huaral	Provincia	Chancay
Ubicación geográfica	Zona sur		
Descripción de la actividad:	Actividades con maquinaria pesada producto del movimiento de tuberías utilizadas por la empresa China que construye el mega puerto de Chancay. Estos movimientos lo vienen realizando desde el mes de marzo del año pasado. Las tuberías son llevadas a la zona submareal donde las maquinarias pueden generar una contaminación cruzada producto de un derrame de combustible, aceite, grasas u otros. Estas maquinarias se mueven entre la zona norte y centro de la playa Cascajo		
Fecha: 0-07-2023	Código: CAS-JUL11-04	Rango de área de vista panorámica

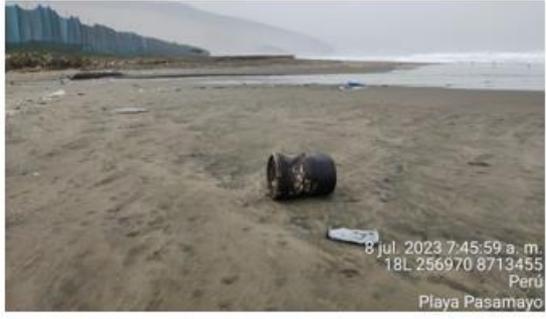
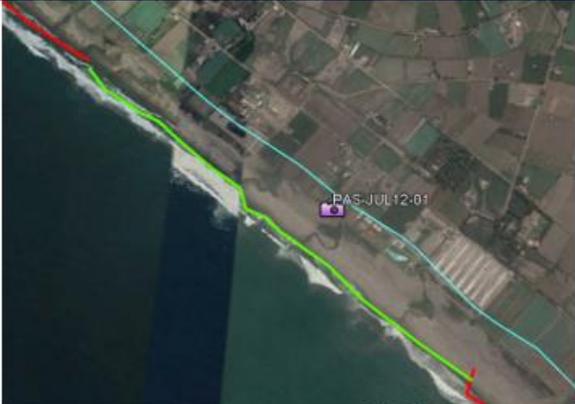
Formación Costera	Playa Pasamayo		
Distrito	Aucallama	Provincia	Huaral
Ubicación geográfica	Zona centro		
Descripción :	Aparición de balde vacío, traído por la marea en la zona de arena de la playa (zona centro), manchado con hidrocarburo. Esta aparición genera contaminación en la zona intermareal. Se tomó muestras de hidrocarburo para fingerprint		
Fecha: 12-07-2023	Código: PAS-JUL12-01	Rango de área de vista panorámica

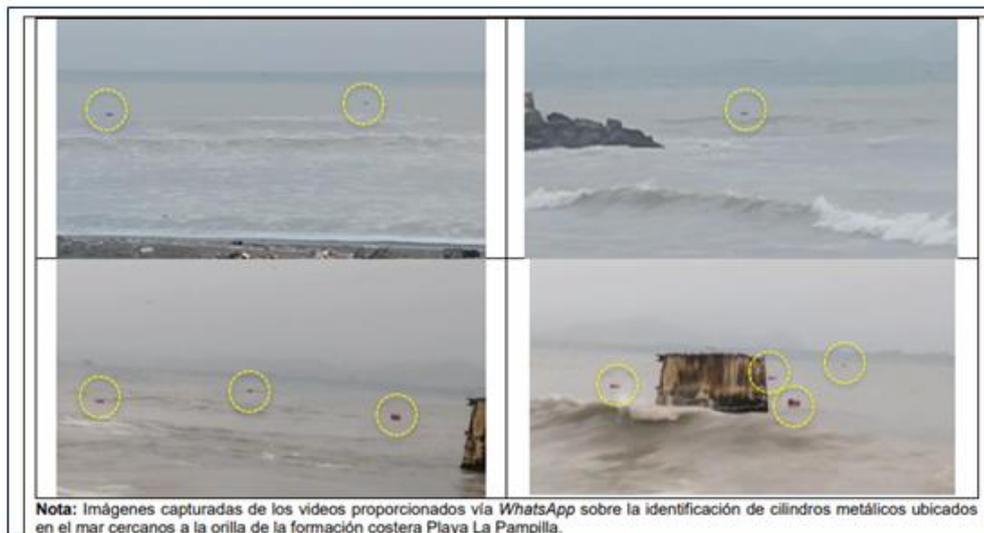
Cilindros metálicos ubicados en el mar cercanos a la orilla Playa La Pampilla

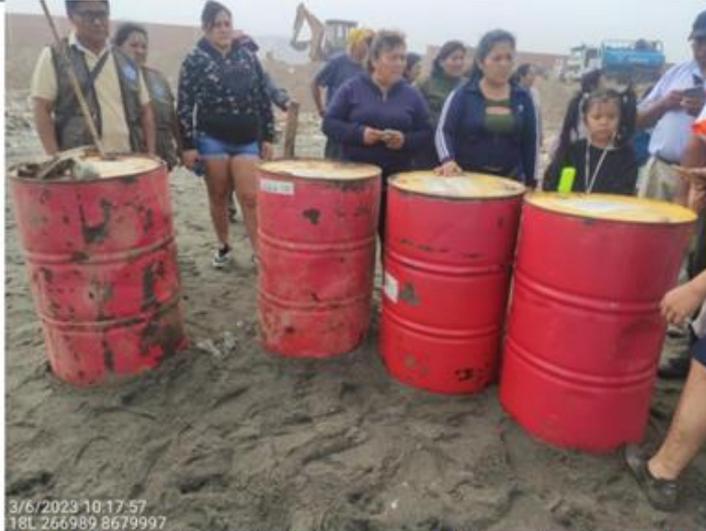
**Fotografía N° 16:** Cilindros metálicos de color rojo en estado de oxidación externa con capacidad de 55 galones que se encontraban cerrados con tapones, los mismos que habían sido acopiados por los miembros de las asociaciones de pescadores.

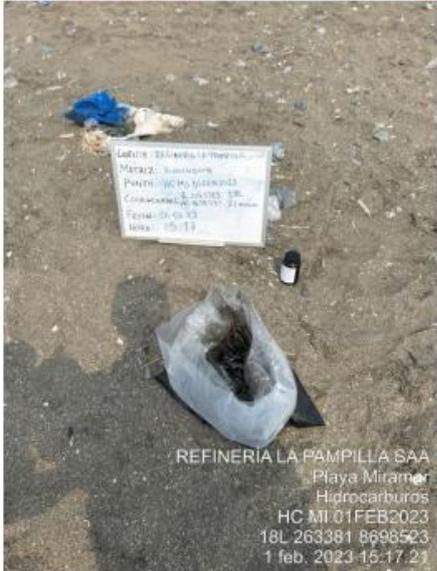
<b>Ubicación: Playa Miramar</b>	<b>Fecha de muestreo:</b> 01 de febrero de 2023

<b>Nombre de la muestra:</b> HC MI 01FEB2023
	<b>Precintado por:</b> CERPER
	<b>Precinto N°:</b> 201607
	<b>Enviado a NewFields por:</b> Intertek Testing Services Perú S.A
	<b>Coordenadas UTM WGS84 18L</b> 0263383 E, 8698531 N
	<b>Descripción:</b> Bolsa con hidrocarburo encontrada en playa Miramar.
	<b>Resultado:</b> La muestra HC MI 01FEB2023 consiste en un petróleo pesado intemperizado que ha sido mezclado con un producto más ligero del rango del diésel para aumentar su movilidad, o alternativamente puede indicar dos derrames distintos. Los análisis de HAP y biomarcadores indican que el petróleo detectado en el <b>crudo de origen (Buzios) y la muestra HC MI 01FEB2023 son químicamente diferentes y se derivan de fuentes de petróleo distintas.</b>

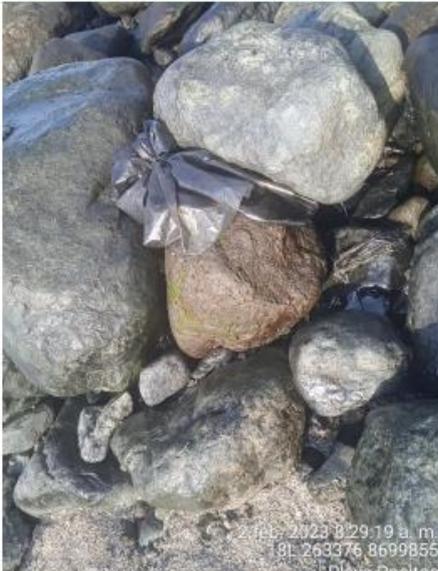
<b>Ubicación: Playa Pocitos</b>	<b>Fecha de muestreo:</b> 02 de febrero de 2023

<b>Nombre de la muestra:</b> HC PO 02FEB2023
	<b>Precintado por:</b> CERPER
	<b>Precinto N°:</b> 201608
	<b>Enviado a NewFields por:</b> Intertek Testing Services Perú S.A
	<b>Coordenadas UTM WGS84 18L</b> 0263376 E, 8699855 N
	<b>Descripción:</b> Bolsa con hidrocarburo encontrada en playa Pocitos.
	<b>Resultado:</b> La muestra HC PO 02FEB2023 consiste en un crudo altamente intemperizado o aceite lubricante pesado. Los análisis de HAP y de biomarcadores indican que el petróleo detectado en el <b>crudo de origen (Buzios) y la muestra HC PO 02FEB2023 son químicamente distintas y se derivan de fuentes de petróleo distintas.</b>

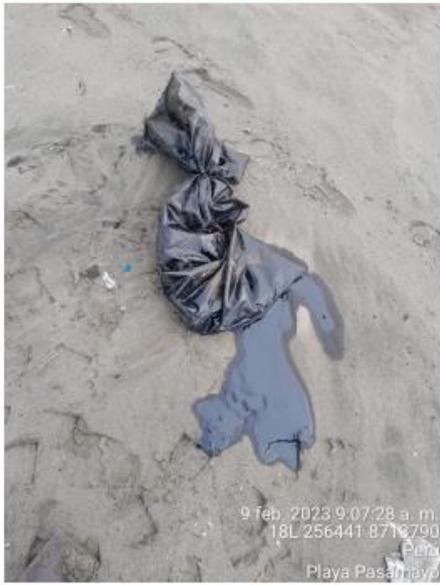
<b>Ubicación:</b> Playa Pasamayo	<b>Fecha de muestreo:</b> 09 de febrero de 2023

<p>9 feb. 2023 9:07:28 a. m. 18L 256441 8713790 Playa Pasamayo</p>	<b>Nombre de la muestra:</b> HC PS NORTE 09FEB2023 <b>Precintado por:</b> CERPER <b>Precinto N°:</b> 201577 <b>Enviado a NewFields por:</b> Intertek Testing Services Perú S.A Coordenadas UTM WGS84 18L 0256441 E; 8713790 N
	<b>Descripción:</b> Hidrocarburo color negro contenido en una bolsa de plástico encontrado en playa Pasamayo lado norte. <b>Resultado:</b> La muestra HC PS NORTE 09FEB2023 consiste en un crudo moderadamente intemperizado de la del rango de aceite lubricante que ha sido cortado con un producto más ligero para incrementar su movilidad, o alternatively representa dos derrames separados. Los análisis de HAP y de biomarcadores indican que el petróleo detectado del <b>crudo de origen (Buzios) y la muestra HC PS NORTE 09FEB2023 son químicamente distintos y proceden de fuentes de petróleo distintas.</b>

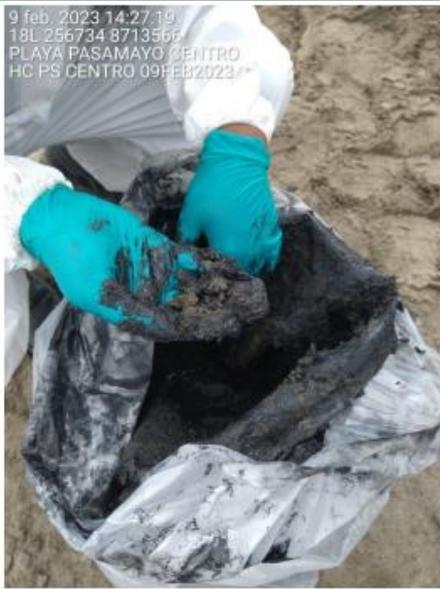
<b>Ubicación:</b> Playa Pasamayo	<b>Fecha de muestreo:</b> 09 de febrero de 2023

<p>9 feb. 2023 14:27:19 18L 256734 8713566 PLAYA PASAMAYO CENTRO HC PS CENTRO 09FEB2023</p>	<b>Nombre de la muestra:</b> HC PS CENTRO 09FEB2023 <b>Precintado por:</b> CERPER <b>Precinto N°:</b> 201578 <b>Enviado a NewFields por:</b> Intertek Testing Services Perú S.A Coordenadas UTM WGS84 18L 0256734 E, 8713566 N
	<b>Descripción:</b> Hidrocarburo color negro contenido en una bolsa de plástico encontrado en playa Pasamayo lado centro. <b>Resultado:</b> La muestra HC PS CENTRO 09FEB2023 se compone de hidrocarburos de origen pirogénico/antropogénico mezclado con bajos niveles de constituyentes de petróleo. <b>El petróleo detectado en la muestra HC PS CENTRO 09FEB2023 es químicamente distinto y no es químicamente compatible con el crudo de origen (Buzios).</b>

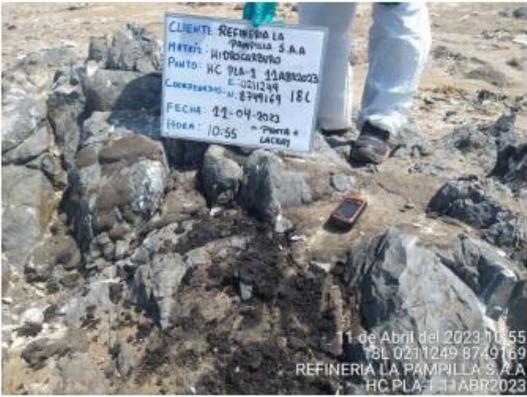
<p><b>Ubicación:</b> Punta Lachay</p>	<p><b>Fecha de muestreo:</b> 11 de abril de 2023</p>

<p>11 de Abril del 2023 10:55 18L 0211249 8749169 REFINERIA LA PAMPILLA S.A.A. HC PLA-1 11ABR2023</p>	<p><b>Nombre de la muestra:</b> HC PLA-1 11ABR2023</p> <p><b>Precintado por:</b> CERPER</p> <p><b>Precinto N°:</b> 201685</p> <p><b>Enviado a NewFields por:</b> Intertek Testing Services Perú S.A</p> <p><b>Coordenadas UTM WGS84 18L</b> 0211249 E, 8749169 N</p>
	<p><b>Descripción:</b></p> <p>Hidrocarburo intemperizado sobre las rocas en Punta Lachay.</p> <p><b>Resultado:</b></p> <p>La muestra <b>HC PLA-1 11ABR2023</b> consiste en un crudo o petróleo pesado significativamente meteorizado. Los análisis de HAP y biomarcadores indican que el petróleo detectado en <b>el crudo de origen (Buzios) y la muestra HC PLA-1 11ABR2023 son químicamente diferentes y se derivan de fuentes de petróleo distintas.</b></p>
