Organismo de Evaluación y Fiscalización Ambiental - OEFA

**REPORTE N° 00005-2023-OEFA/DEAM-STEC**

**ASUNTO** : Evaluación ambiental de seguimiento en el agua de mar, sedimento, hidrobiología y verificación organoléptica en las formaciones costeras, áreas naturales protegidas, islas e islotes, durante mayo y junio de 2023, en atención al derrame de petróleo crudo en el Terminal Multiboyas N° 2 de Refinería La Pampilla, ocurridos el 15 y 24 de enero de 2022

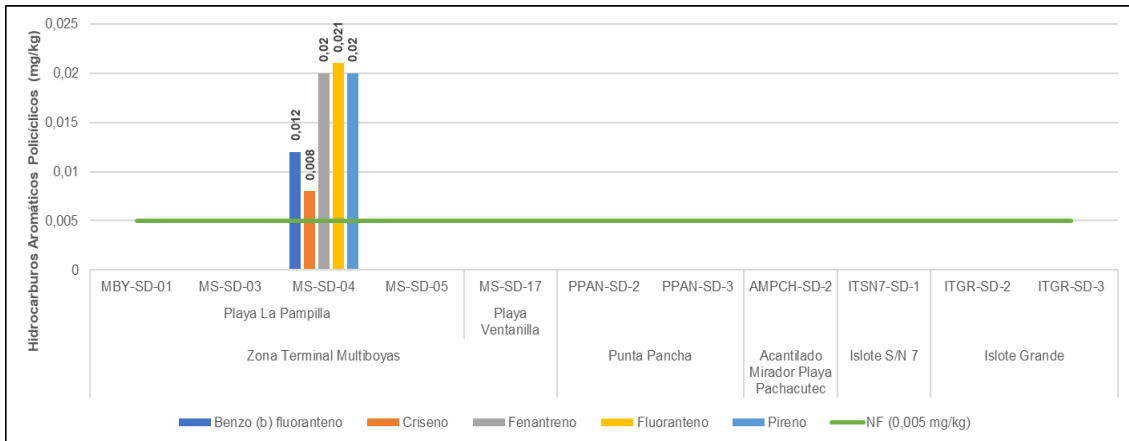
**Figura 8.1.** Comparación de concentraciones registradas de hidrocarburos aromáticos policíclicos (HAPs) que superan los valores de nivel de fondo

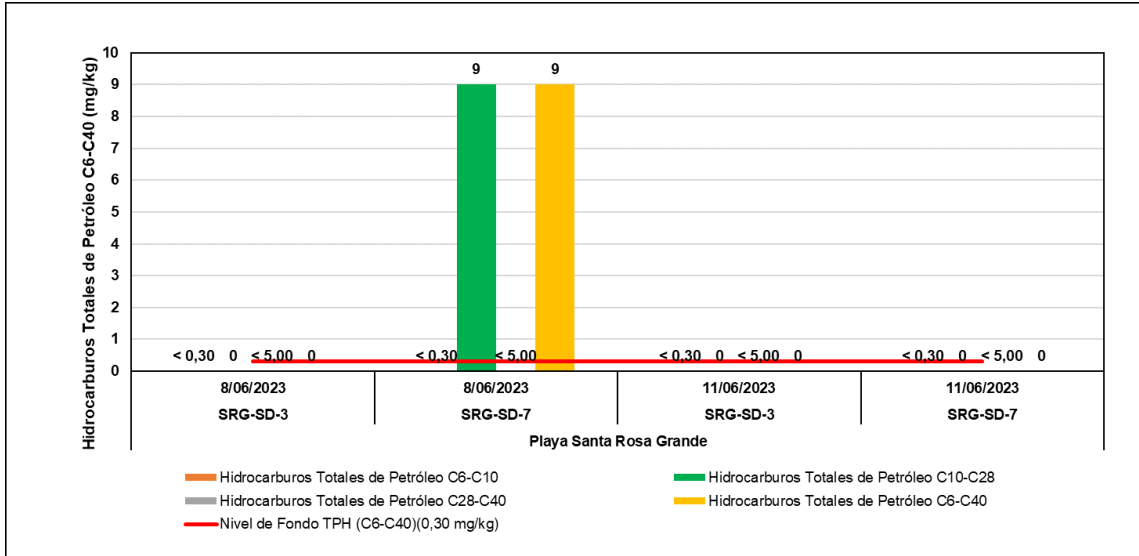
En el distrito Santa Rosa se evaluaron 22 puntos de muestreo de arena de playa en la zona intermareal en 4 formaciones costeras: Playa Corvintero, Playa Hondable (según Digesa, playa Hondable), Playa Santa Rosa Chica (según Digesa, playa Chica) y Playa Santa Rosa Grande (según Digesa: playa Corales, playa Grande 1, playa Grande 2). Al respecto, solo en el sedimento de la playa Santa Rosa Grande (SRG-SD-7, según Digesa playa Corales) se registró concentraciones de hidrocarburos totales de petróleo (9 mg/kg de TPH C<sub>10</sub>-C<sub>28</sub> y 9 mg/kg de TPH C<sub>6</sub>-C<sub>40</sub>), que superaron el valor de nivel de fondo. (Figura 8.8).

**Figura 8.8.** Comparación de concentraciones registradas de hidrocarburos totales de petróleo (TPH C<sub>6</sub>-C<sub>40</sub>) en sedimento (arena de playa) en playa Santa Rosa Grande, comparadas con el valor de nivel de fondo

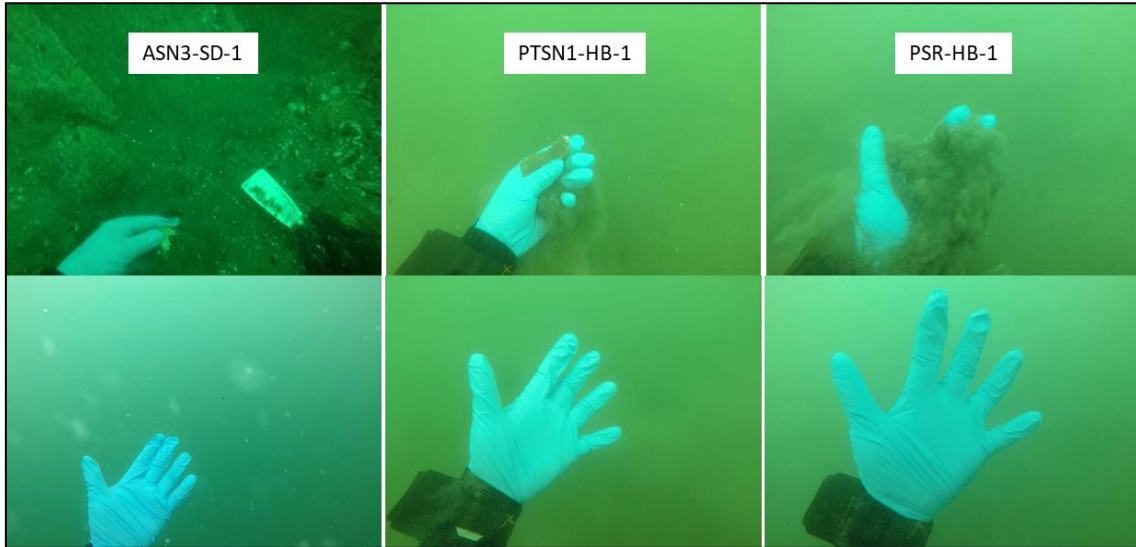
Los resultados de la verificación muestran a los 3 puntos con fondos marinos sin presencia de hidrocarburos o indicios de este (guantes sin hidrocarburo impregnado), ya sea en el sedimento o en los organismos bentónicos asociados (Figura 8.9). Los fondos en todos los puntos consistieron de sustrato arenoso.

**Figura 8.9.** Características de la verificación mediante buceo del fondo marino en las formaciones costeras del distrito Santa Rosa.

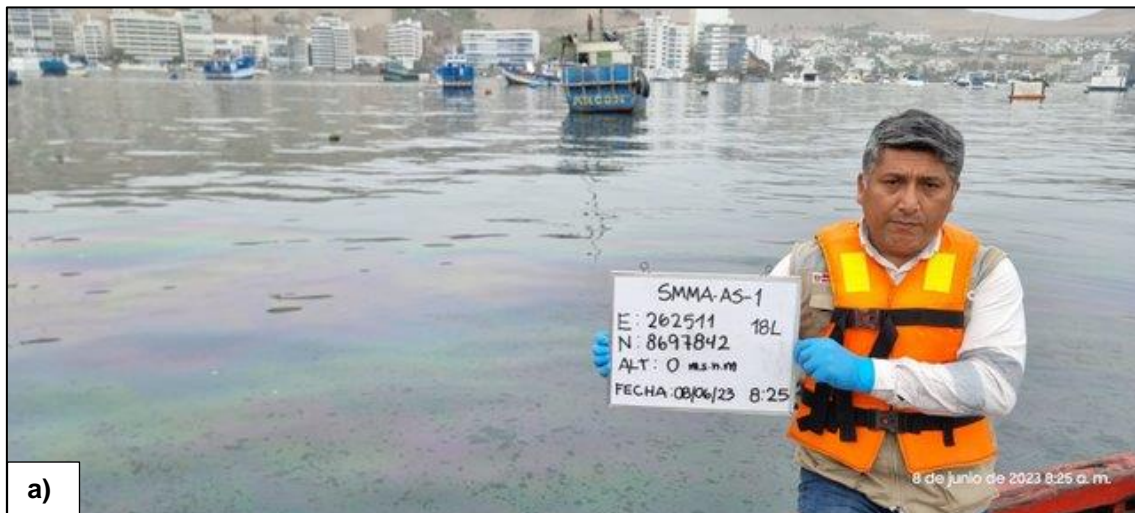
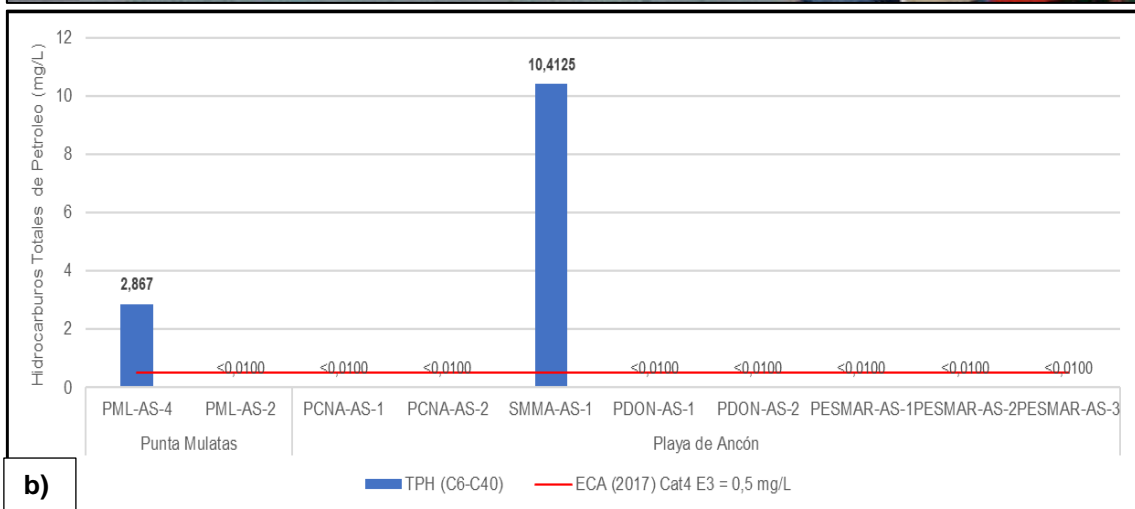
Por otro lado, a una distancia de 0 m a 410 m mar adentro en la zona submareal, se evaluaron 25 puntos de muestreo, asociados a 12 formaciones costeras: Playa Pocitos Ancón (según Digesa, playa Pocitos), Playa Las Conchitas (según Digesa, playa Las Conchitas), Playa Miramar (según Digesa, playa Miramar 1 y playa Miramar 2), Punta Mulatas, Punta Malecón Bardelli y Malecón Ferreyros (según Digesa, playa Enanos), Playa de Ancón (según Digesa, playa Casino Náutico, playa Dieciocho Ancón, playa D'Onofrio, playa Esmar 2 y playa Esmar 1), Islote S/N 8, Islote Pata de Cabra, Islote El Solitario, Playa Salitral, Playa El Estanque y Playa Carros Grandes. Los resultados analíticos de calidad de agua superficial de mar registraron concentraciones cuantificables de hidrocarburos totales del petróleo (TPH) que excedieron el valor normativo del ECA para agua (2017) Cat.4 E3, en Punta Mulatas (PML-AS-4) y Playa de Ancón (SMMA-AS-1), con valores de 2,867 mg/L y 10,4125 mg/L, respectivamente (Figura 8.14). En los puntos restantes, las concentraciones en el agua superficial de mar fueron menores al límite de cuantificación del laboratorio (<0,0100 mg/L).

**Figura 8.14.** a) Presencia de iridiscencia en el punto de muestreo SMMA-AS-1; b) Comparación de concentraciones registradas de Hidrocarburos Totales de Petróleo (TPH C<sub>6</sub>-C<sub>40</sub>) en agua superficial de mar del distrito de Ancón, comparadas con ECA para agua (2017)

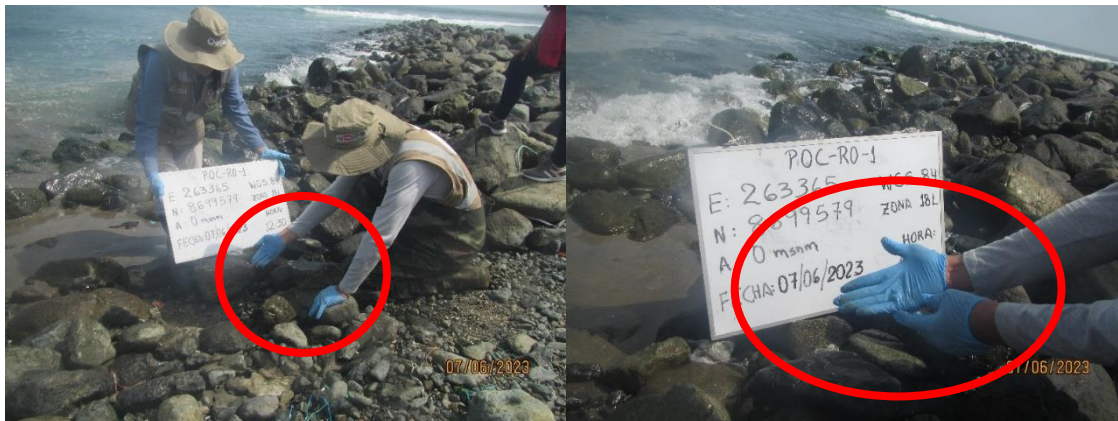
En las formaciones costeras Playa Pocitos Ancón y Playa Carros Grandes se evidenció organolépticamente presencia de hidrocarburos en proceso de degradación (fotooxidación) impregnados en rocas. Se observó color oscuro típico y textura (ligeramente aceitoso al tacto al realizar un frotis y raspado directo sobre las rocas). La distribución fue discontinua entre las rocas y sus intersticios, donde se observó restos de hidrocarburos de petróleo en proceso de fotooxidación impregnados con arena sobre la superficie rocosa. El área estaba parcialmente sumergida por la marea y contaba con presencia de macroalgas visibles en bajamar (Figura 8.16 y Figura 8.17).

**Figura 8.16.** Potencial «foco de contaminación» en el sector norte de la playa Pocitos Ancón

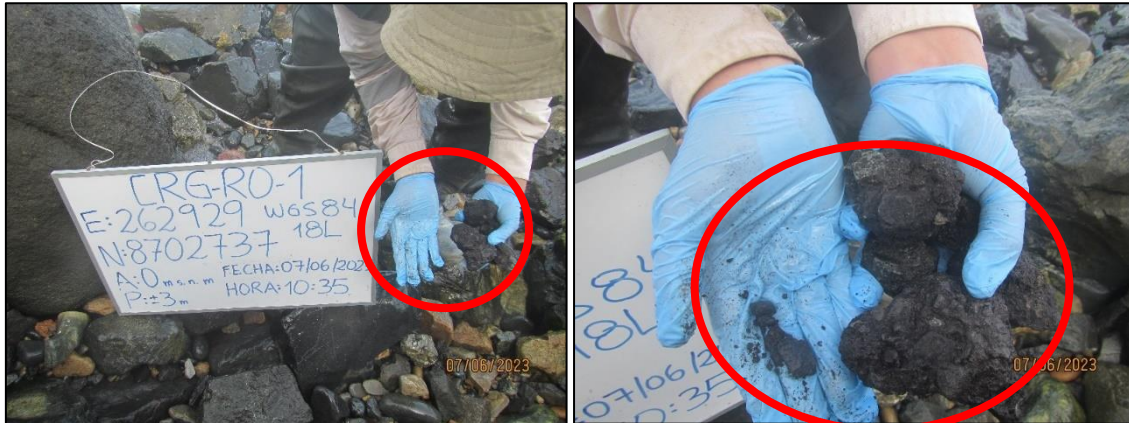
Figura 8.17. Potencial «foco de contaminación» en el sector norte de la playa Carros Grandes

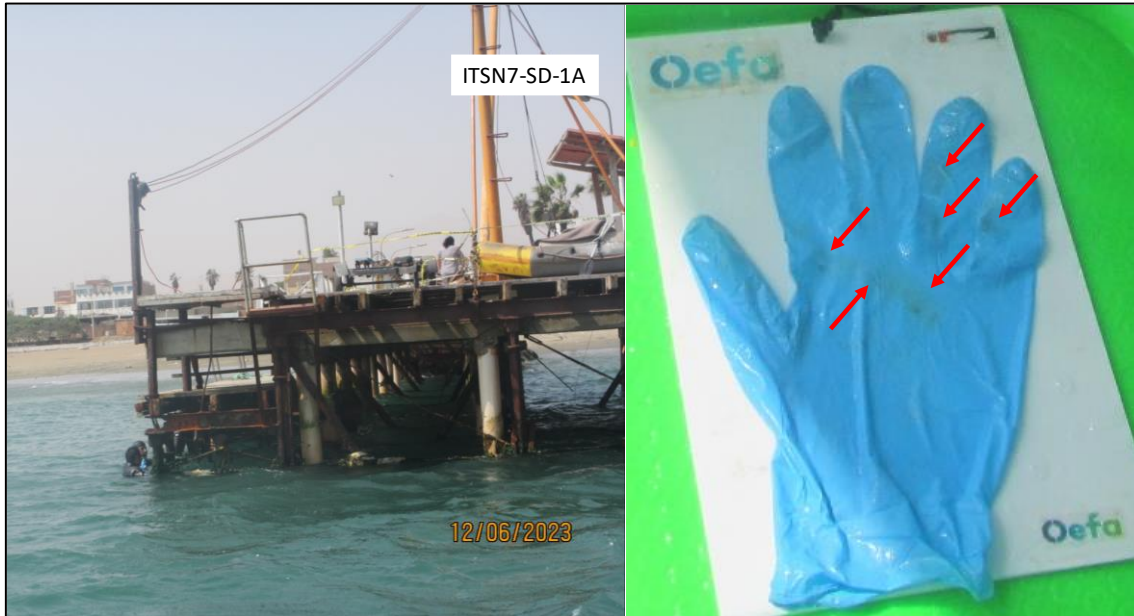
**Figura 8.20.** Detalles de la verificación mediante buceo del muelle norte de la Fuerza Aérea del Perú de la Playa de Ancón (Según Digesa, playa Esmar 1).

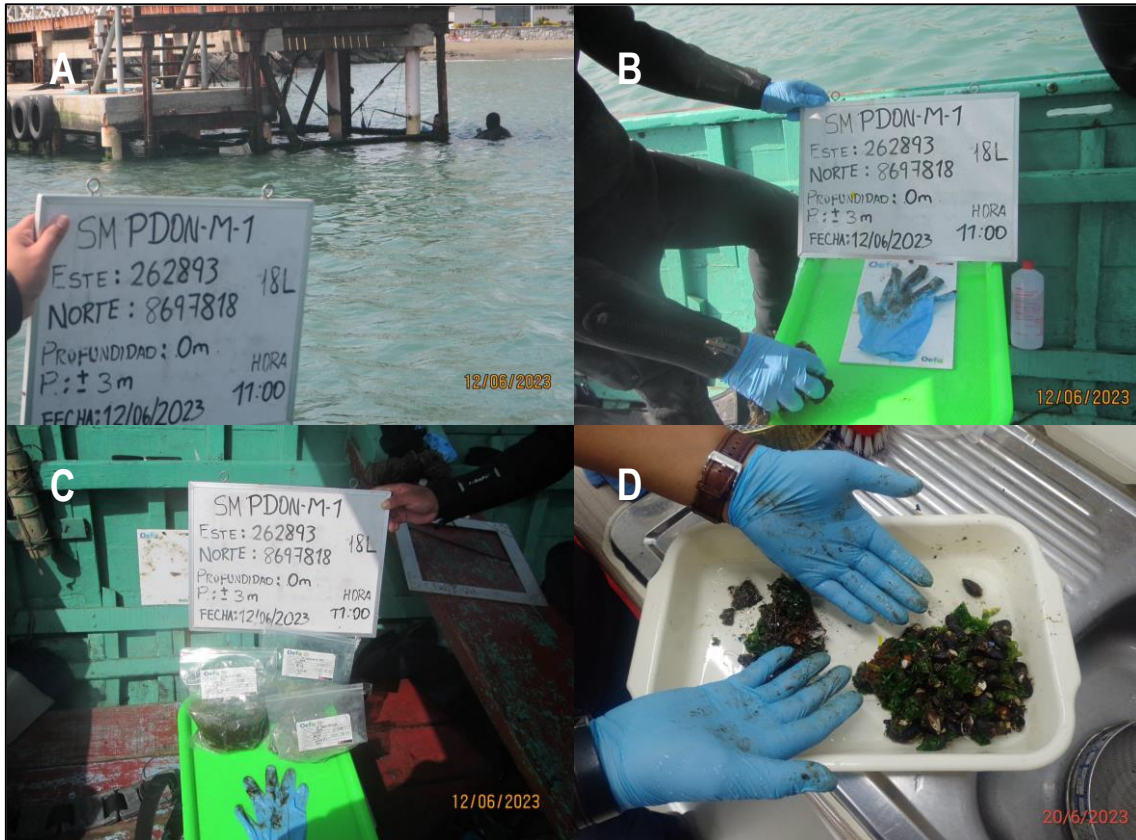
**Figura 8.25.** Muestras de macrobentos obtenidas desde el punto SMPDON-M-1 de la formación costera Playa de Ancón (según Digesa, playa Esmar 2): A) inspección de la estructura artificial, B) restos de hidrocarburo en guantes, C) colecta de muestras de macrobentos, D) Restos de hidrocarburo sobre el bivalvo *Perumytilus purpuratus*.

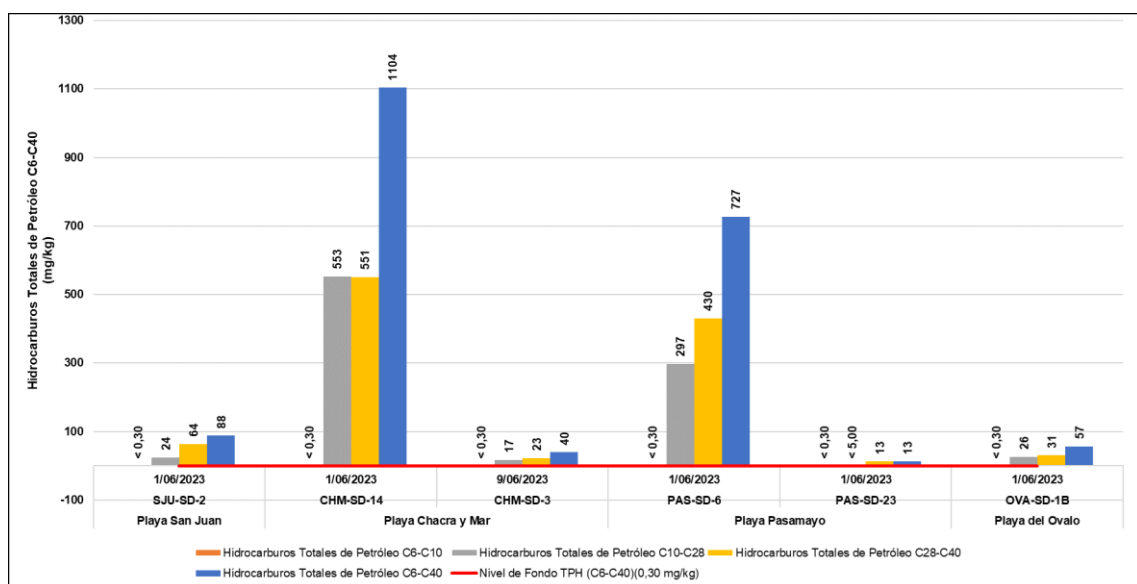
**Figura 8.26.** Comparación de concentraciones registradas de hidrocarburos totales de petróleo (TPH C<sub>6</sub>-C<sub>40</sub>) en sedimento (arena de playa) en las playas del distrito Aucallama, comparadas con el valor de nivel de fondo

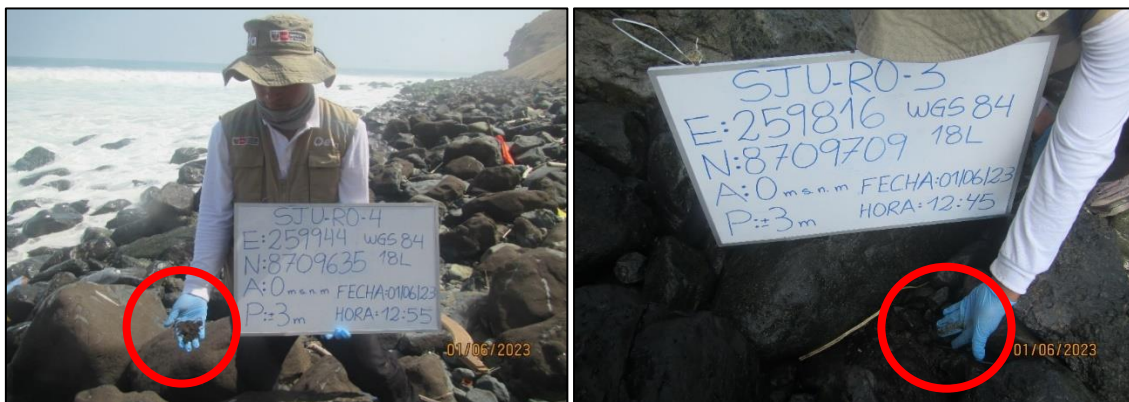
En la Playa San Juan y Cala Serpentin 1 se evidenció organolépticamente presencia de hidrocarburos en proceso de degradación (fotooxidación) impregnados en rocas. Además, se observó color oscuro típico y textura (ligeramente aceitoso al tacto al realizar un frotis y raspado directo sobre las rocas). La distribución fue discontinua entre las rocas y sus intersticios, donde se observó restos de hidrocarburos de petróleo en proceso de fotooxidación impregnados con arena sobre la superficie rocosa. El área estaba parcialmente sumergida por la marea y contaba con presencia de macroalgas visibles en bajamar (Figura 8.28 y Figura 8.29).

**Figura 8.28.** Potencial «foco de contaminación» en el sector sur y norte de la playa San Juan

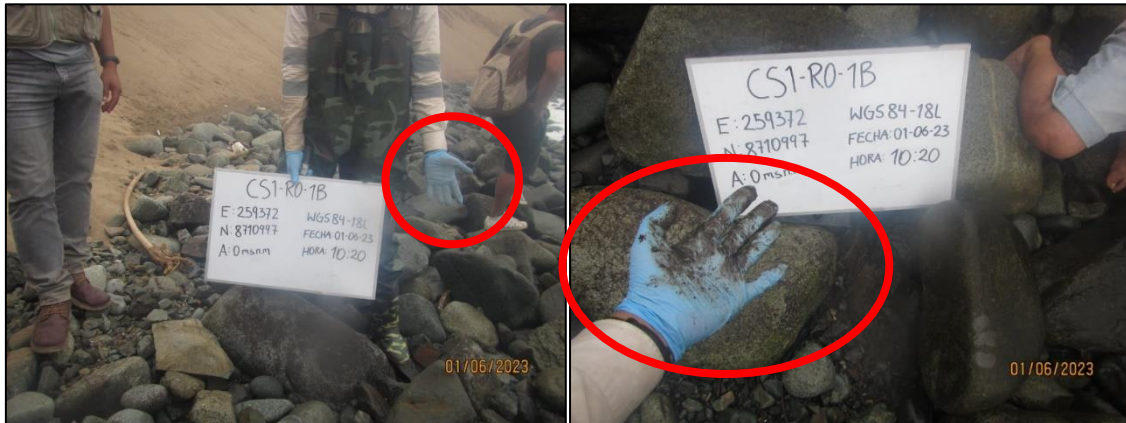
**Figura 8.29.** Potenciales «focos de contaminación» en el sector sur de la playa Cala Serpentin 1

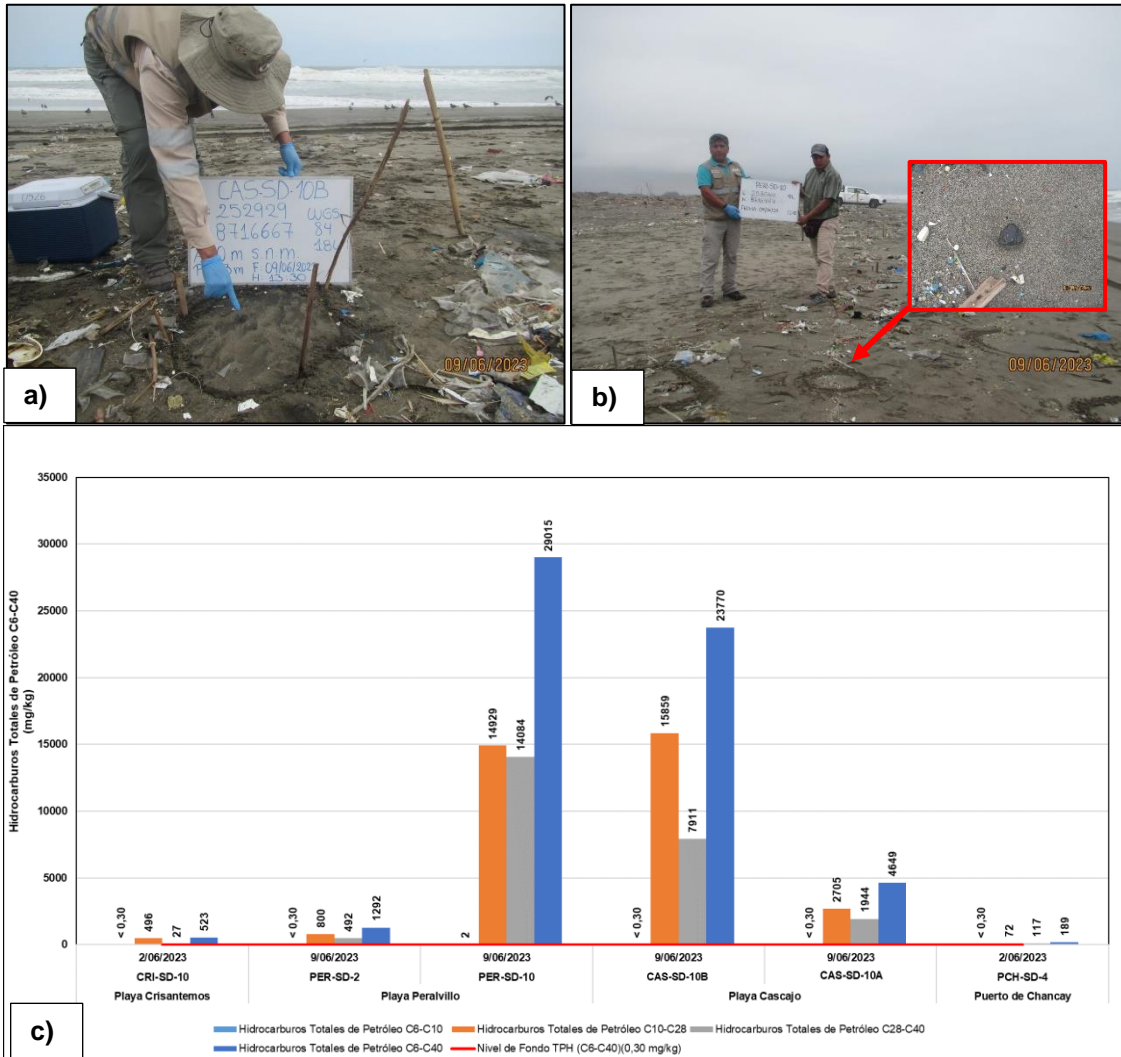
**Figura 8.31.** Presencia de hidrocarburo en a) Playa Cascajo y b) Playa Peralvillo; c) Comparación de concentraciones registradas de Hidrocarburos Totales de Petróleo (TPH C<sub>6</sub>-C<sub>40</sub>) en sedimento (arena de playa), comparadas con el valor de nivel de fondo

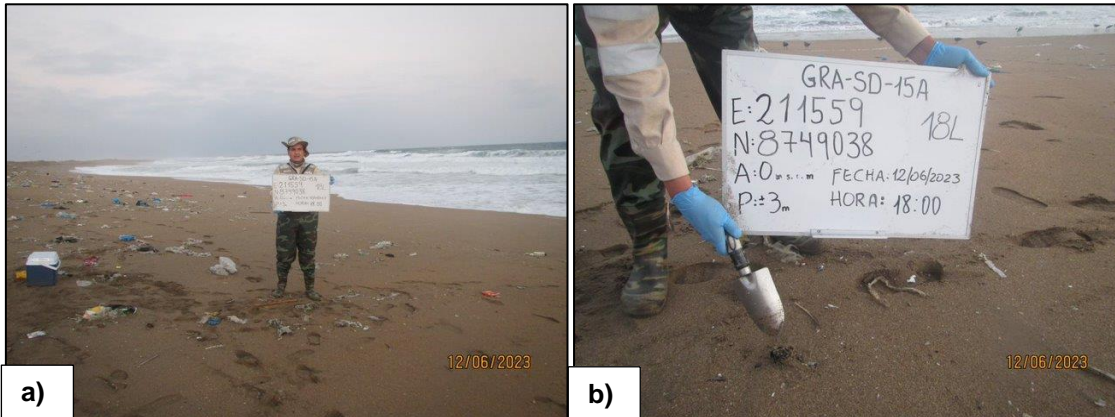
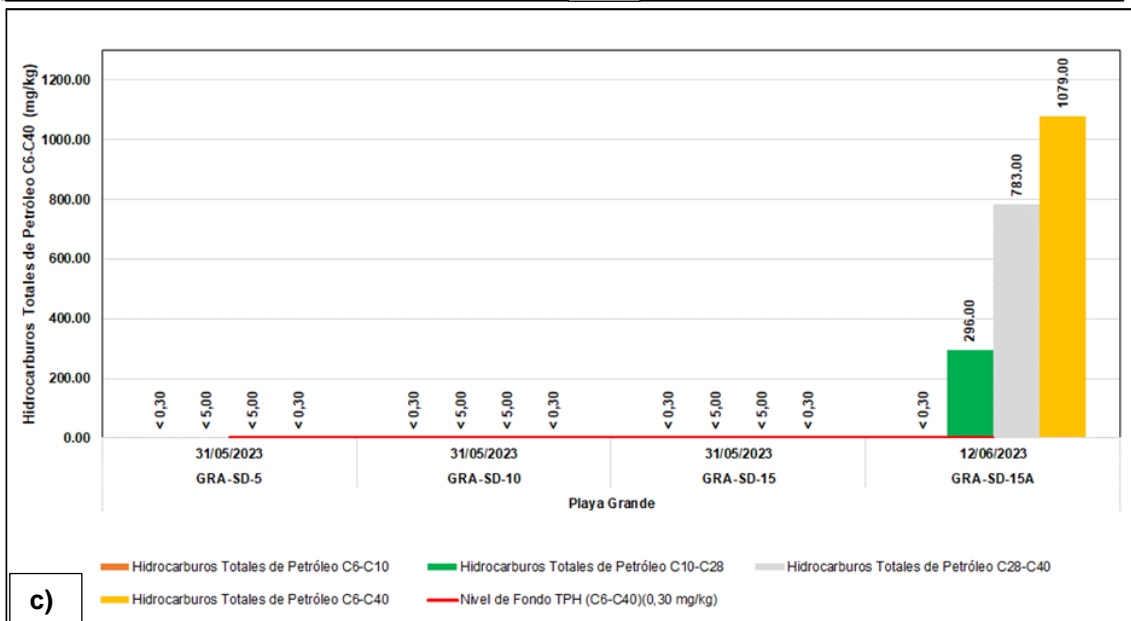
**Figura 8.34.** a) Vista panorámica de Playa Grande, b) Presencia de hidrocarburos en Playa Grande, c) Comparación de concentraciones registradas de hidrocarburos totales de petróleo (TPH C<sub>6</sub>-C<sub>40</sub>) en sedimento (arena de playa) en playa Grande, comparadas con el valor de nivel de fondo

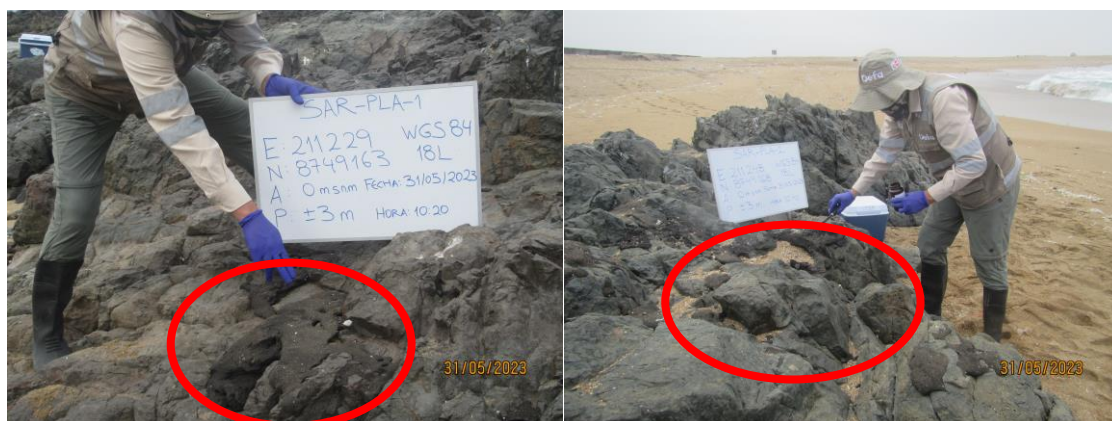
En ese sentido, se evidenció organolépticamente la presencia de hidrocarburos en proceso de degradación (fotooxidación) impregnados en rocas. Además, se observó color oscuro típico y textura (ligeramente aceitoso al tacto al realizar un frotis y raspado directo sobre las rocas). La distribución fue discontinua entre las rocas y sus intersticios, donde se observó restos de hidrocarburos de petróleo en proceso de fotooxidación impregnados con arena sobre la superficie rocosa. (Figura 8.33).

**Figura 8.35.** Potencial «foco de contaminación» en punta Lachay

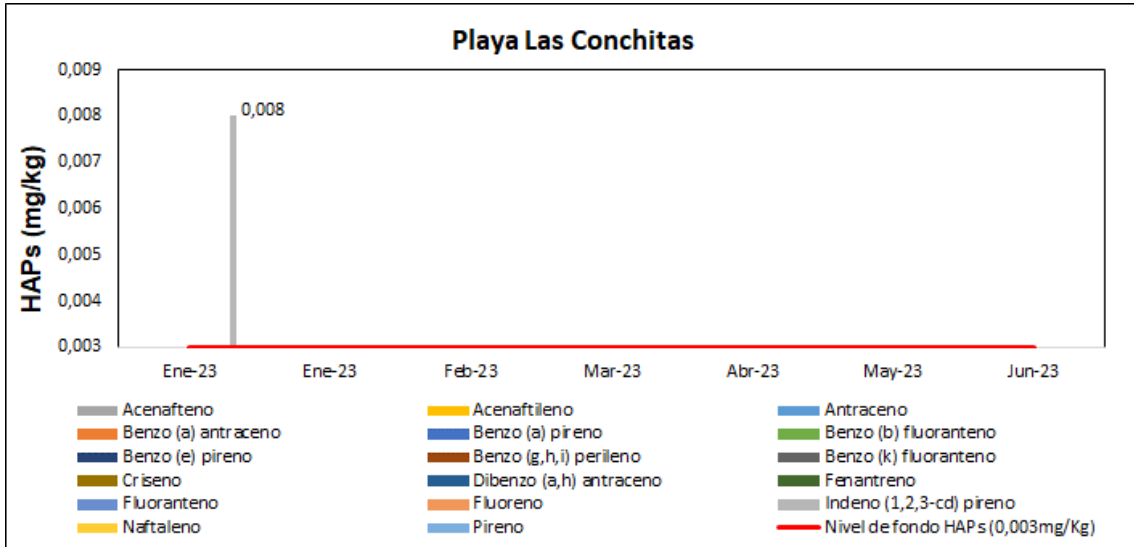
Figura 9.13. Concentraciones de HAPs registradas de enero a junio 2023 en la Playa Las Conchitas

Las concentraciones de hidrocarburos aromáticos policíclicos (HAPs) registrados en playa Las Conchitas, superó el nivel de fondo en enero 2023, (Figura 9.13).
