### REPORTE N.º 00006- 2023-OEFA/DEAM-STEC

**ASUNTO** : Evaluación ambiental de seguimiento en los componentes ambientales: agua superficial de mar y sedimento (arena de playa); y verificación organoléptica en 17 formaciones costeras durante el 4 y 5 de julio de 2023, en atención al derrame de petróleo crudo en el Terminal Multiboyas N.º 2 de Refinería La Pampilla, ocurridos el 15 y 24 de enero de 2022.

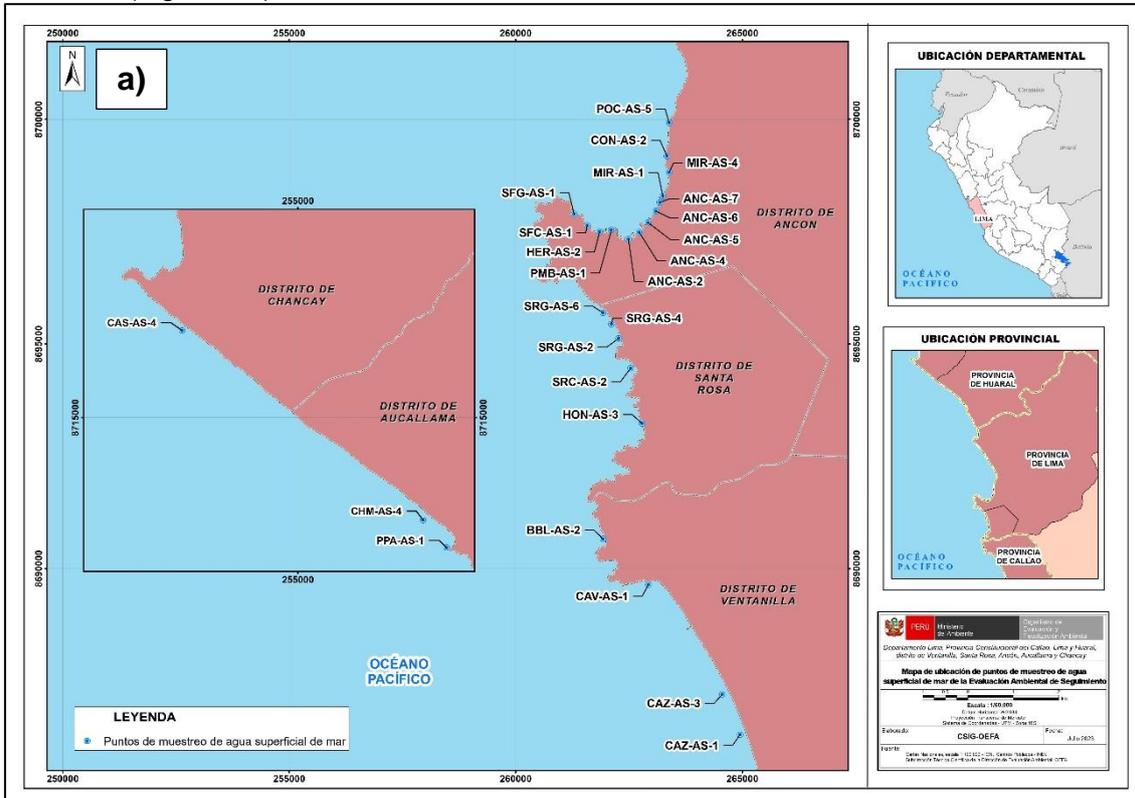
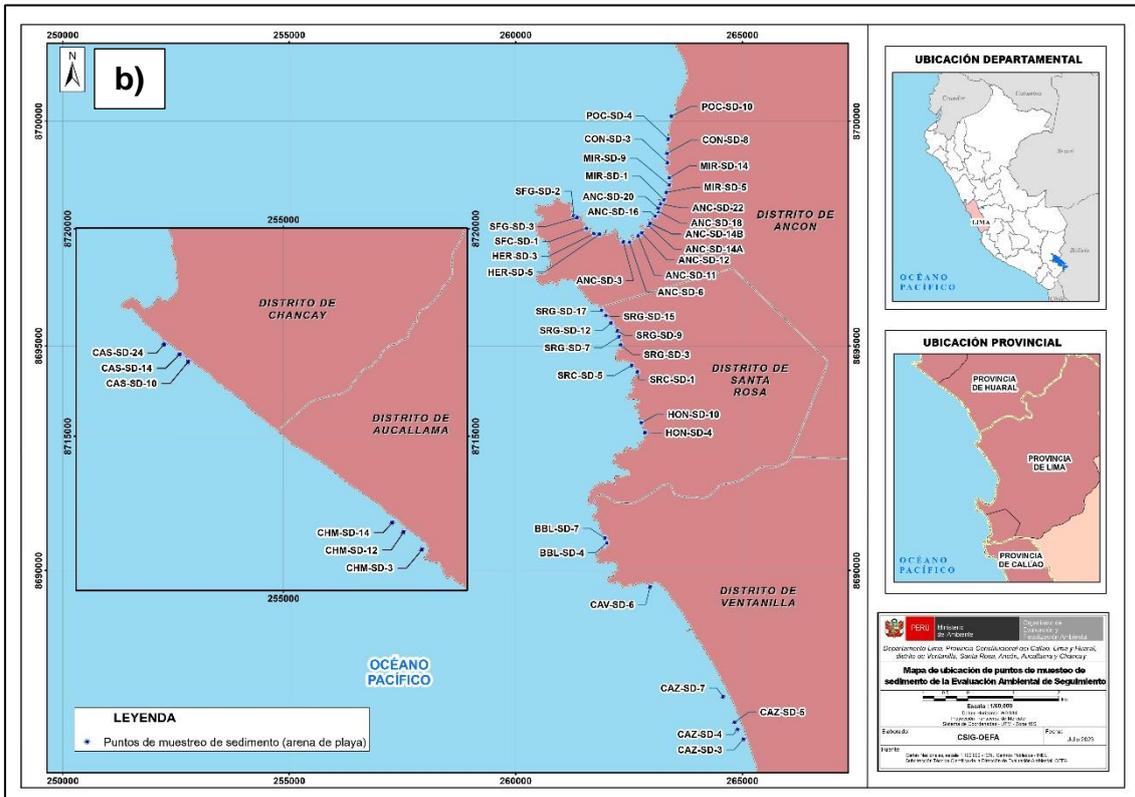
La calidad espacial del agua superficial de mar se evaluó en un total de 25 puntos de muestreo; mientras que el sedimento (arena de playa) se evaluó en un total de 46 puntos de muestreo (Figura 6.1).

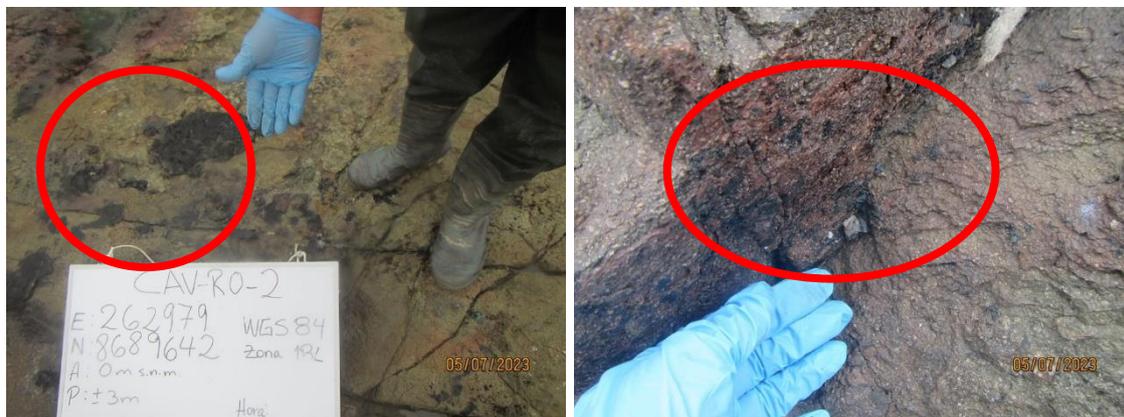
**Figura 7.1.** Potencial «foco de contaminación» en la formación costera Playa Cavero.

Se identificó como potencial «foco de contaminación» una extensión aproximada de 16 m<sup>2</sup>, al extremo sur en la saliente rocosa entre el punto CAV-SD-6 y el punto CAV-SD-2 (puntos de verificación CAV-RO-1, CAV-RO-2 y CAV-RO-3) ubicada en la formación costera Playa

Cavero; la cual fue evaluada mediante un sondeo visual del sector de la zona rocosa mediante el uso de la «Ficha de verificación de presencia de hidrocarburos en sedimento grava y afloramientos marinos» (Anexo 3) para recoger la información mediante observaciones organolépticas, en un diseño de verificación de tipo razonado. La descripción de estos focos se detalla en la Tabla 7.1.

En la formación costera Playa Cavero se evidenció, organolépticamente, presencia de hidrocarburo seco en proceso de degradación (fotooxidación) impregnados en rocas. Se observó color oscuro típico y textura (ligeramente aceitoso al tacto al realizar un frotis y raspado directo sobre las rocas). La distribución fue discontinua entre las rocas y sus intersticios, donde se observó restos de hidrocarburos de petróleo en proceso de fotooxidación impregnados con arena sobre la superficie rocosa (Figura 7.1).
