REPORTE N° 00008-2023-OEFA/DEAM-STEC

ASUNTO : Evaluación ambiental de seguimiento en los componentes ambientales: agua superficial de mar y sedimento (arena de playa) en 17 formaciones costeras y verificación organoléptica en roca, agosto de 2023

FECHA : Lima, 06 de setiembre de 2023

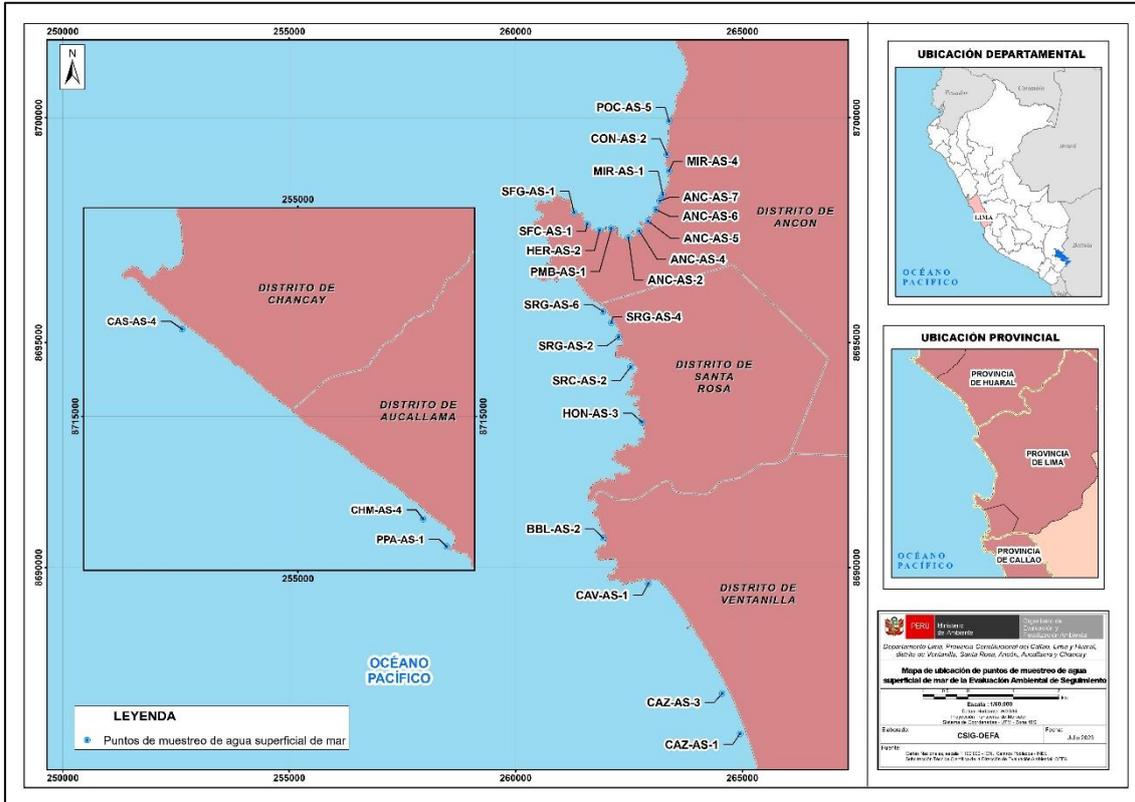
Figura 6.1. Puntos de muestreo de agua superficial de mar

La calidad de agua superficial de mar se evaluó en un total de 25 puntos de muestreo (Figura 6.1); mientras que el sedimento (arena de playa) se evaluó en un total de 46 puntos de muestreo (Figura 6.2). Asimismo, se realizó la verificación organoléptica en roca en 2 puntos (Figura 6.3).

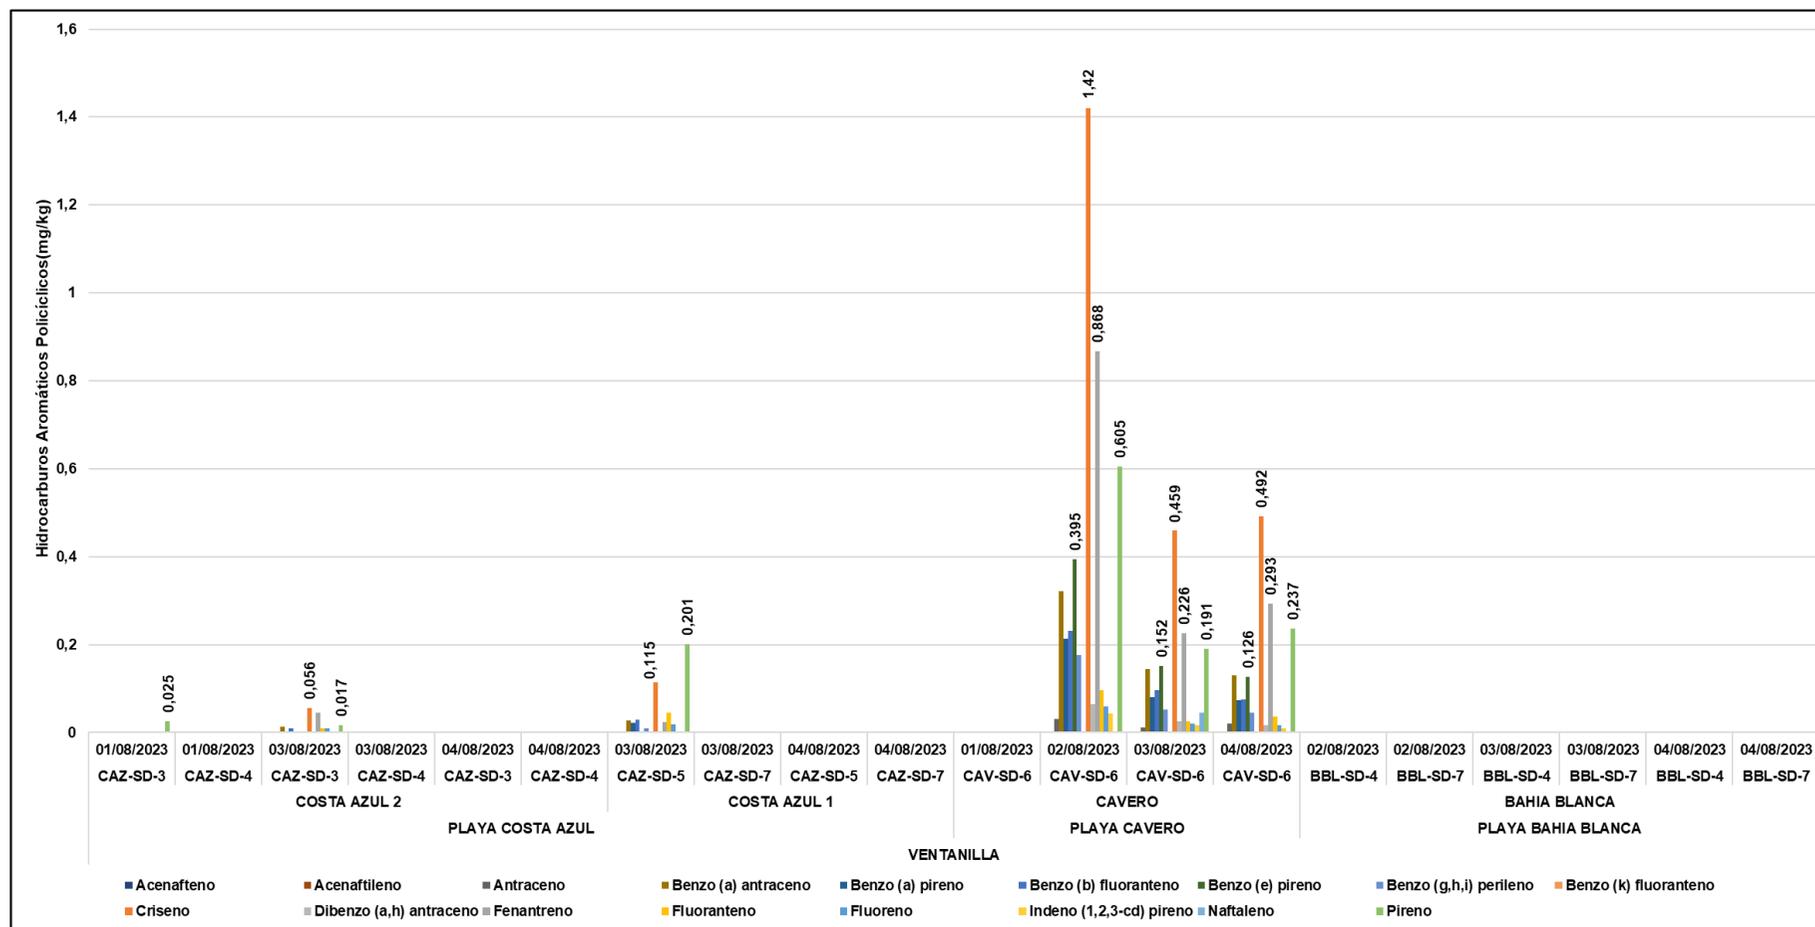
Figura 7.2. Concentraciones de hidrocarburos aromáticos policíclicos (HAPs) en el distrito Ventanilla

benzo(a)pireno (0,022 mg/kg), benzo(b)fluoranteno (0,030 mg/kg), benzo(g,h,i)perileno (0,009 mg/kg), criseno (0,115 mg/kg), fenantreno (0,024 mg/kg), fluoranteno (0,045 mg/kg), fluoreno (0,018 mg/kg) y pireno (0,201 mg/kg), superaron los valores de nivel de fondo (Figura 7.2), precisados en el referido informe.

En Costa Azul 2, en el punto CAZ-SD-3 evaluado el 1 de agosto, los resultados analíticos en el sedimento (arena de playa) registraron concentraciones de hidrocarburos totales de petróleo de 3754 mg/kg (TPH C₆-C₄₀), 3309 mg/kg (TPH C₁₀-C₂₈) y 445 mg/kg (TPH C₂₈-C₄₀) que superaron los valores de nivel de fondo (0,30 mg/kg, 5,00 mg/kg y 5,00 mg/kg, respectivamente) (Figura 7.1) determinados por el OEFA en el Informe N.º 00076-2022-OEFA/DEAM-STEC y sus precisiones¹⁵; así también, en este mismo punto de muestreo la concentración de 0,025 mg/kg de pireno (compuesto de hidrocarburos aromáticos policíclico) superó el valor de nivel de fondo (Figura 7.2), precisado en el referido informe.

En la evaluación del 3 de agosto, los resultados analíticos en el sedimento (arena de playa) registraron concentraciones de hidrocarburos totales de petróleo de 2924 mg/kg (TPH C₆-C₄₀), 965 mg/kg (TPH C₁₀-C₂₈) y 1959 mg/kg (TPH C₂₈-C₄₀), que superaron los valores de nivel de fondo (0,30 mg/kg, 5,00 mg/kg y 5,00 mg/kg, respectivamente) (Figura 7.1); así también, las concentraciones de 7 compuestos de hidrocarburos aromáticos policíclicos (HAPs): benzo(a)antraceno (0,014 mg/kg), benzo(b)fluoranteno (0,009 mg/kg), criseno (0,056 mg/kg), fenantreno (0,046 mg/kg), fluoranteno (0,009 mg/kg), fluoreno (0,009 mg/kg) y pireno (0,017 mg/kg), superaron los valores de nivel de fondo (Figura 7.2).

En Caveró, en el punto CAV-SD-6 evaluado el 2 de agosto de 2023, los resultados analíticos en el sedimento (arena de playa) registraron concentraciones de hidrocarburos totales de petróleo de 5528 mg/kg (TPH C₆-C₄₀), 1933 mg/kg (TPH C₁₀-C₂₈) y 3595 mg/kg (TPH C₂₈-C₄₀) que superaron los valores de nivel de fondo (0,30 mg/kg, 5,00 mg/kg y 5,00 mg/kg, respectivamente) (Figura 7.1), determinados por el OEFA en el Informe N.º 00076-2022-OEFA/DEAM-STEC y sus precisiones¹⁶; así también, las concentraciones de 13 compuestos de hidrocarburos aromáticos policíclicos (HAPs): antraceno (0,031 mg/kg), benzo(a)antraceno (0,321 mg/kg), benzo(a)pireno (0,213 mg/kg), benzo(b)fluoranteno (0,231 mg/kg), benzo(e)pireno (0,395 mg/kg), benzo(g,h,i)perileno (0,177 mg/kg), criseno (1,42 mg/kg), dibenzo(a,h)antraceno (0,0650 mg/kg), fenantreno (0,868 mg/kg), fluoranteno (0,096 mg/kg), fluoreno (0,059 mg/kg), indeno(1,2,3-cd)pireno (0,043 mg/kg) y pireno (0,605 mg/kg), superaron los valores de nivel de fondo (Figura 7.2), precisados en el referido informe.

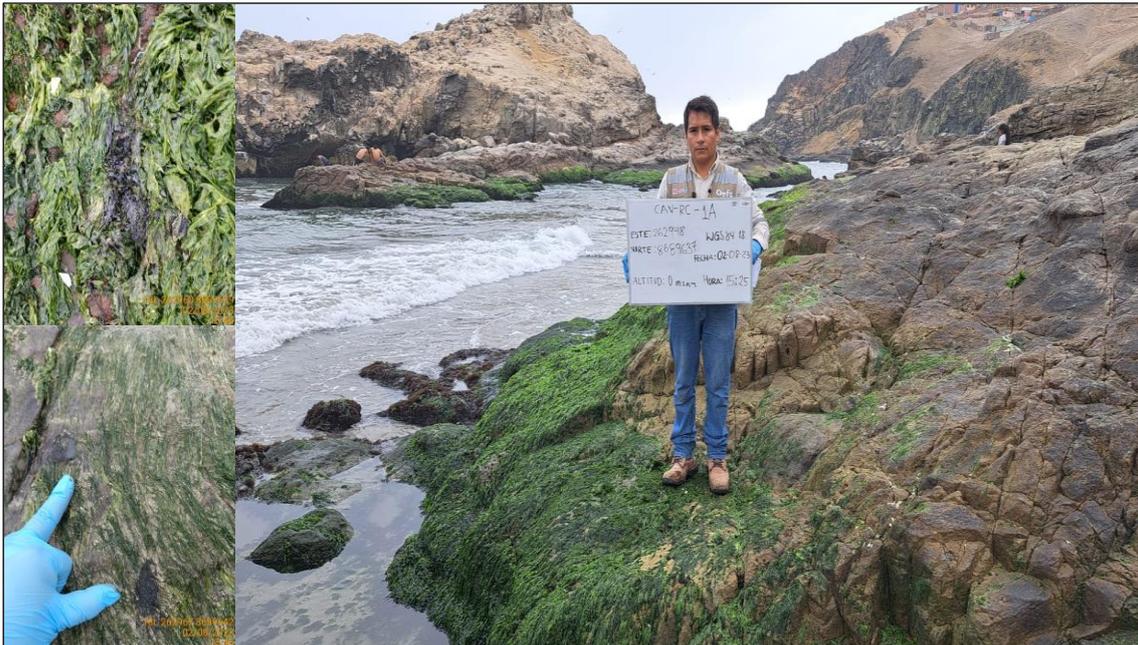
Figura 7.3. Potencial «foco de contaminación» en la formación costera Playa Cavelero en el punto de verificación CAV-RC-1A.

N.º	Punto de verificación	Potencial «foco de contaminación»	Características / Descripción	Medio de evidencia	Área aproximada afectada
1	CAV-RC-1A	Zona rocosa impregnada parcialmente por hidrocarburos en bloques de rocas	<ul style="list-style-type: none"> - Área rocosa impregnada de hidrocarburos en proceso de degradación en bloques de rocas y sobre algas. - Características organolépticas de hidrocarburos: <ul style="list-style-type: none"> o Color marrón oscuro o Textura o Olor 	Frotis y raspado	466 m ²
2	CAV-RC-1B	Zona rocosa impregnada parcialmente por hidrocarburos en bloques de rocas	<ul style="list-style-type: none"> - Área rocosa impregnada de hidrocarburos en proceso de degradación en bloques de rocas - Características organolépticas de hidrocarburos: <ul style="list-style-type: none"> o Color marrón oscuro o Textura - Olor 	Frotis y raspado	59 m ²

Se evidenció organolépticamente la presencia de hidrocarburos en proceso de degradación (fotooxidación) impregnados en rocas y sobre algas. Además, se observó color oscuro típico y textura (ligeramente aceitoso al tacto al realizar un frotis y raspado directo sobre las rocas). La distribución fue discontinua entre las rocas y sus intersticios, donde se observó restos de hidrocarburos de petróleo en proceso de fotooxidación impregnados con arena sobre la superficie rocosa. (Figura 7.3 y Figura 7.4).

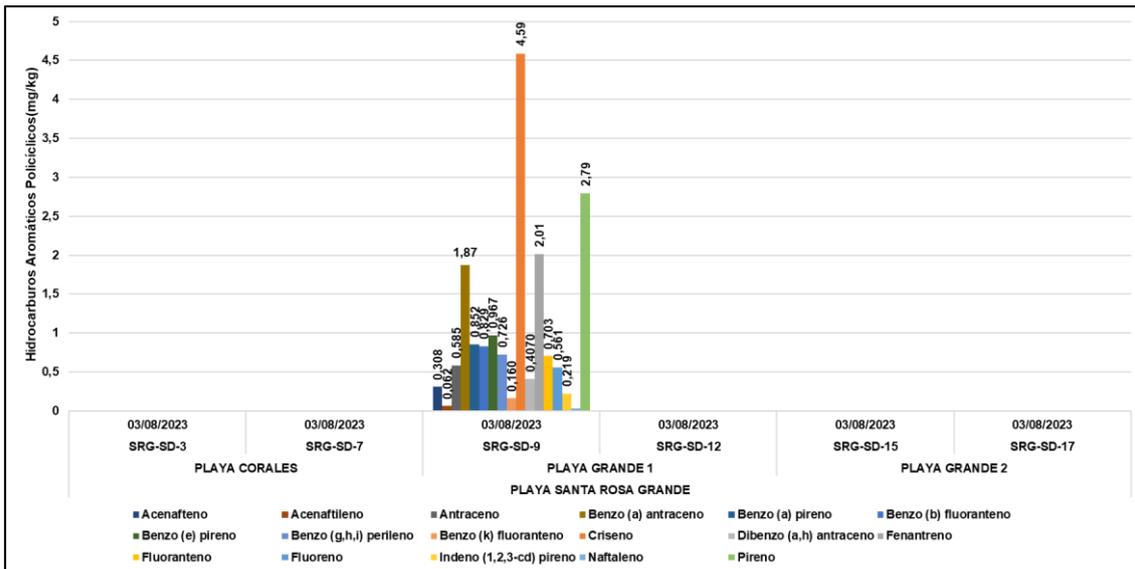
Figura 7.6. Concentraciones de hidrocarburos aromáticos policíclicos (HAPs) en el distrito Santa Rosa

En Playa Grande 1, en el punto de muestro SRG-SD-9 evaluado el 3 de agosto de 2023, los resultados analíticos en el sedimento (arena de playa) registraron concentraciones de hidrocarburos totales de petróleo de 7251 mg/kg (TPH C₆-C₄₀), 3413 mg/kg (TPH C₁₀-C₂₈) y 3838 mg/kg (TPH C₂₈-C₄₀) que superaron los valores de nivel de fondo (0,30 mg/kg, 5,00 mg/kg y 5,00 mg/kg, respectivamente) (Figura 7.5) determinados por el OEFA en el Informe N.º 00076-2022-OEFA/DEAM-STEC y sus precisiones; así también, las concentraciones de los 17 compuestos de hidrocarburos aromáticos policíclicos (HAPs): acenafteno (0,308 mg/kg), acenaftileno (0,062 mg/kg), antraceno (0,585 mg/kg), benzo(a)antraceno (1,87 mg/kg), benzo(a)pireno (0,852 mg/kg), benzo(b)fluoranteno (0,829 mg/kg), benzo(e)pireno (0,967 mg/kg), benzo(g,h,i)perileno (0,726 mg/kg), benzo(k)fluoranteno (0,160 mg/kg), criseno (4,59 mg/kg), dibenzo(a,h)antraceno (0,4070 mg/kg), fenantreno (2,01 mg/kg), fluoranteno (0,703 mg/kg), fluoreno (0,561 mg/kg), indeno(1,2,3-cd)pireno (0,219 mg/kg), naftaleno (0,028 mg/kg) y pireno (2,79 mg/kg), superaron los valores de nivel de fondo (Figura 7.6) del referido informe.

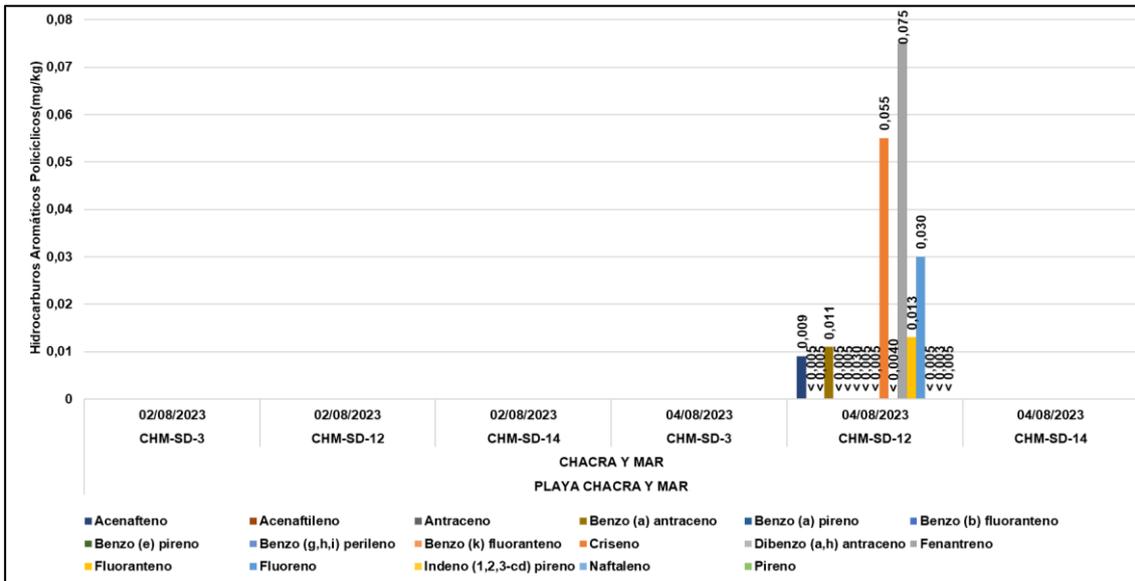
Figura 7.8. Concentraciones de hidrocarburos aromáticos policíclicos (HAPs) en el distrito Aucallama

En la evaluación en el punto CHM-SD-12 del 4 de agosto de 2023, los resultados analíticos en el sedimento (arena de playa) registraron concentraciones de hidrocarburos totales de petróleo de 3763 mg/kg (TPH C₆-C₄₀), 1896 mg/kg (TPH C₁₀-C₂₈) y 1867 mg/kg (TPH C₂₈-C₄₀), que superaron los valores de nivel de fondo (0,30 mg/kg, 5,00 mg/kg y 5,00 mg/kg, respectivamente) (Figura 7.7); así también, las concentraciones de 6 compuestos de hidrocarburos aromáticos policíclicos (HAPs): acenafteno (0,009 mg/kg), benzo(a)antraceno (0,011 mg/kg), criseno (0,055 mg/kg), fenantreno (0,075 mg/kg), fluoranteno (0,013 mg/kg) y fluoreno (0,030 mg/kg), superaron los valores de nivel de fondo (Figura 7.8).

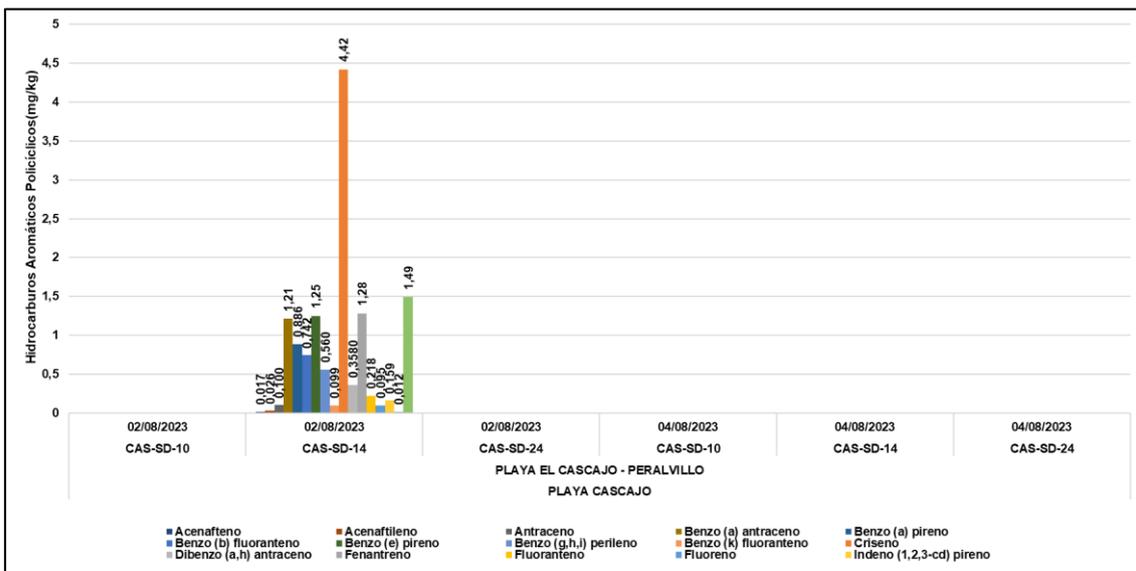
Figura 7.10. Concentraciones de hidrocarburos aromáticos policíclicos (HAPs) en el distrito Chancay

N.º 00076-2022-OEFA/DEAM-STEC y sus precisiones; así también, las concentraciones de los 17 compuestos de hidrocarburos aromáticos policíclicos (HAPs): acenafteno (0,017 mg/kg), acenaftileno (0,026 mg/kg), antraceno (0,100 mg/kg), benzo(a)antraceno (1,21 mg/kg), benzo(a)pireno (0,886 mg/kg), benzo(b)fluoranteno (0,742 mg/kg), benzo(e)pireno (1,25 mg/kg), benzo(g,h,i)perileno (0,560 mg/kg), benzo(k)fluoranteno (0,099 mg/kg), criseno (4,42 mg/kg), dibenzo(a,h)antraceno (0,3580 mg/kg), fenantreno (1,28 mg/kg), fluoranteno (0,218 mg/kg), fluoreno (0,095 mg/kg), indeno(1,2,3-cd)pireno (0,159 mg/kg), naftaleno (0,012 mg/kg) y pireno (1,49 mg/kg), superaron los valores de nivel de fondo (Figura 7.10) del referido informe.
