**REPORTE N.º 00031- 2023-OEFA/DEAM-STEC****A** : **JOSÉ GUEVARA DEL ÁGUILA**  
Director de la Dirección de Evaluación Ambiental**DE** : **SHIANNY VÁSQUEZ CARDEÑA**  
Ejecutiva de la Subdirección Técnica Científica**WILDER MANUEL ROJAS ORTIZ**  
Especialista de Evaluaciones Ambientales**ASUNTO** : Evaluación ambiental de seguimiento en los componentes ambientales: agua superficial de mar y sedimento (arena de playa) en 24 formaciones costeras, ejecutada durante el 30 de noviembre y 1 de diciembre de 2023, en atención al derrame de petróleo crudo en el Terminal Multiboyas N.º 2 de Refinería La Pampilla, ocurridos el 15 y 24 de enero de 2022.**EXPEDIENTE DE EVALUACIÓN** : 0007-2022-DEAM-EAS**FECHA** : Lima, 21 de diciembre de 2023

Los aspectos generales de la evaluación ambiental de seguimiento del derrame de petróleo crudo ocurrido en el Terminal Multiboyas N.º 2 de la Refinería La Pampilla son presentados en la Tabla 1.1.

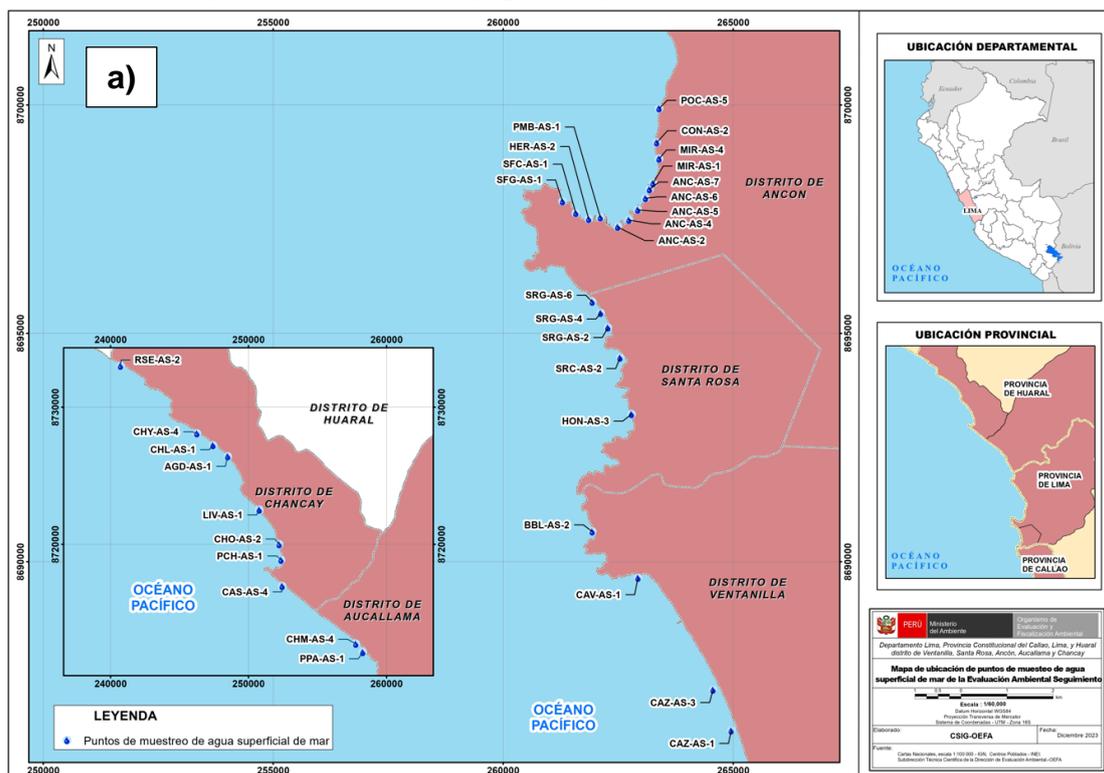
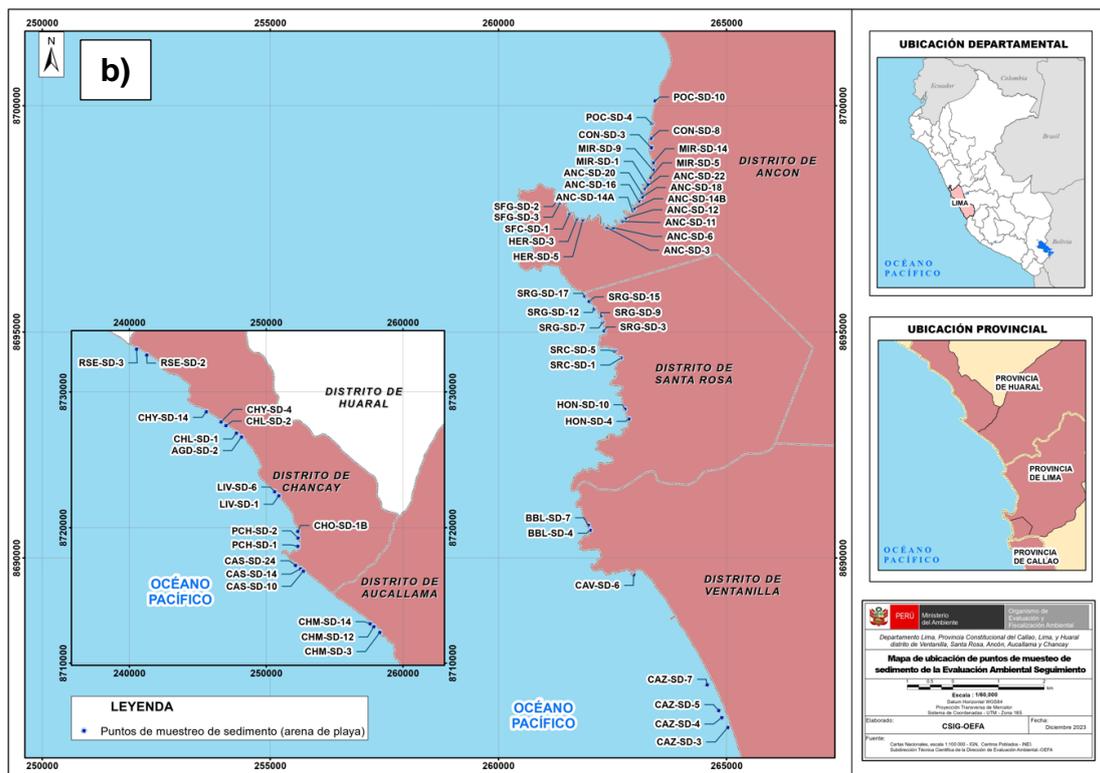
Figura 6.1. Puntos de muestreo en la zona intermareal: a) agua superficial de mar y b) sedimento (arena de playa)

La calidad ambiental del agua superficial de mar en la zona intermareal se evaluó en un total de 32 puntos de muestreo; mientras que, la calidad del sedimento (arena de playa) se evaluó en un total de 58 puntos de muestreo (Figura 6.1).
