REPORTE N° 00013-2024-OEFA/DEAM-STEC

ASUNTO : Evaluación ambiental de seguimiento en los componentes ambientales: agua superficial de mar y sedimento (arena de playa) en 22 formaciones costeras, ejecutada el 19 y 20 de agosto de 2024, en atención al derrame de petróleo crudo en el Terminal Multiboyas N.º 2 de Refinería La Pampilla, ocurridos el 15 y 24 de enero de 2022.

EXPEDIENTE DE EVALUACIÓN : 0007-2022-DEAM-EAS

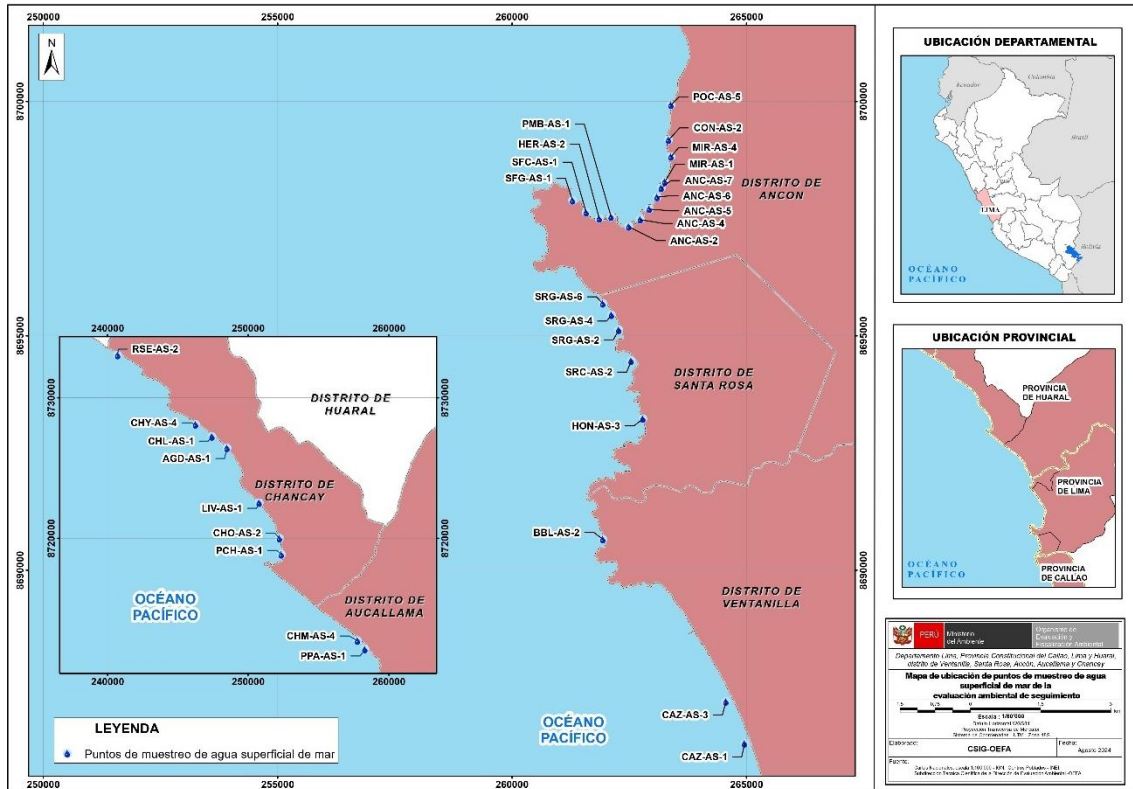
Figura 6.1. Puntos de muestreo en la zona intermareal en agua superficial de mar

La calidad ambiental del agua superficial de mar en la zona intermareal se evaluó en un total de 30 puntos de muestreo; mientras que, la calidad del sedimento (arena de playa) se evaluó en un total de 57 puntos de muestreo (Figura 6.1 y Figura 6.2).

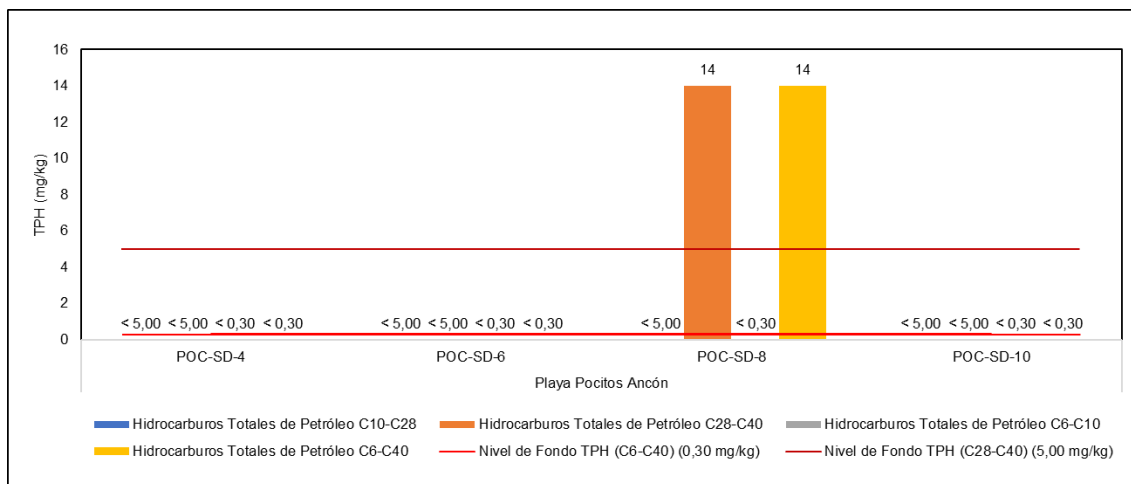
Figura 7.2. Concentraciones en puntos de muestreo de sedimento en la formación costera Playa Pocitos Ancón en agosto de 2024

En relación con todas las formaciones costeras y las playas que las conforman, según denominación de la Digesa, los resultados analíticos de sedimento (arena de playa) reportaron concentraciones que no superaron los valores establecidos en los niveles de fondo para los parámetros que fueron evaluados (TPH C₆-C₄₀ y HAPs); con excepción de Playa Pocitos (denominación según la Digesa), donde en el punto de muestreo POC-SD-8 se registraron concentraciones de 14 mg/kg de TPH C₆-C₄₀ y 14 mg/kg de TPH C₂₈-C₄₀. Estas concentraciones de TPH superaron los valores de nivel de fondo de 0,30 mg/kg de TPH C₆-C₄₀ y 5,00 mg/kg de TPH C₂₈-C₄₀, respectivamente (Figura 7.2). Los detalles del punto de muestreo en mención se encuentran en el Anexo 4.
