**RLP-GPA-641-2023**

**Asunto:** Resultados de muestras Fingerprint en Zonas Altamente Antropogénicas.

**Anexo A**  
**Fichas descriptivas de zonas observadas**

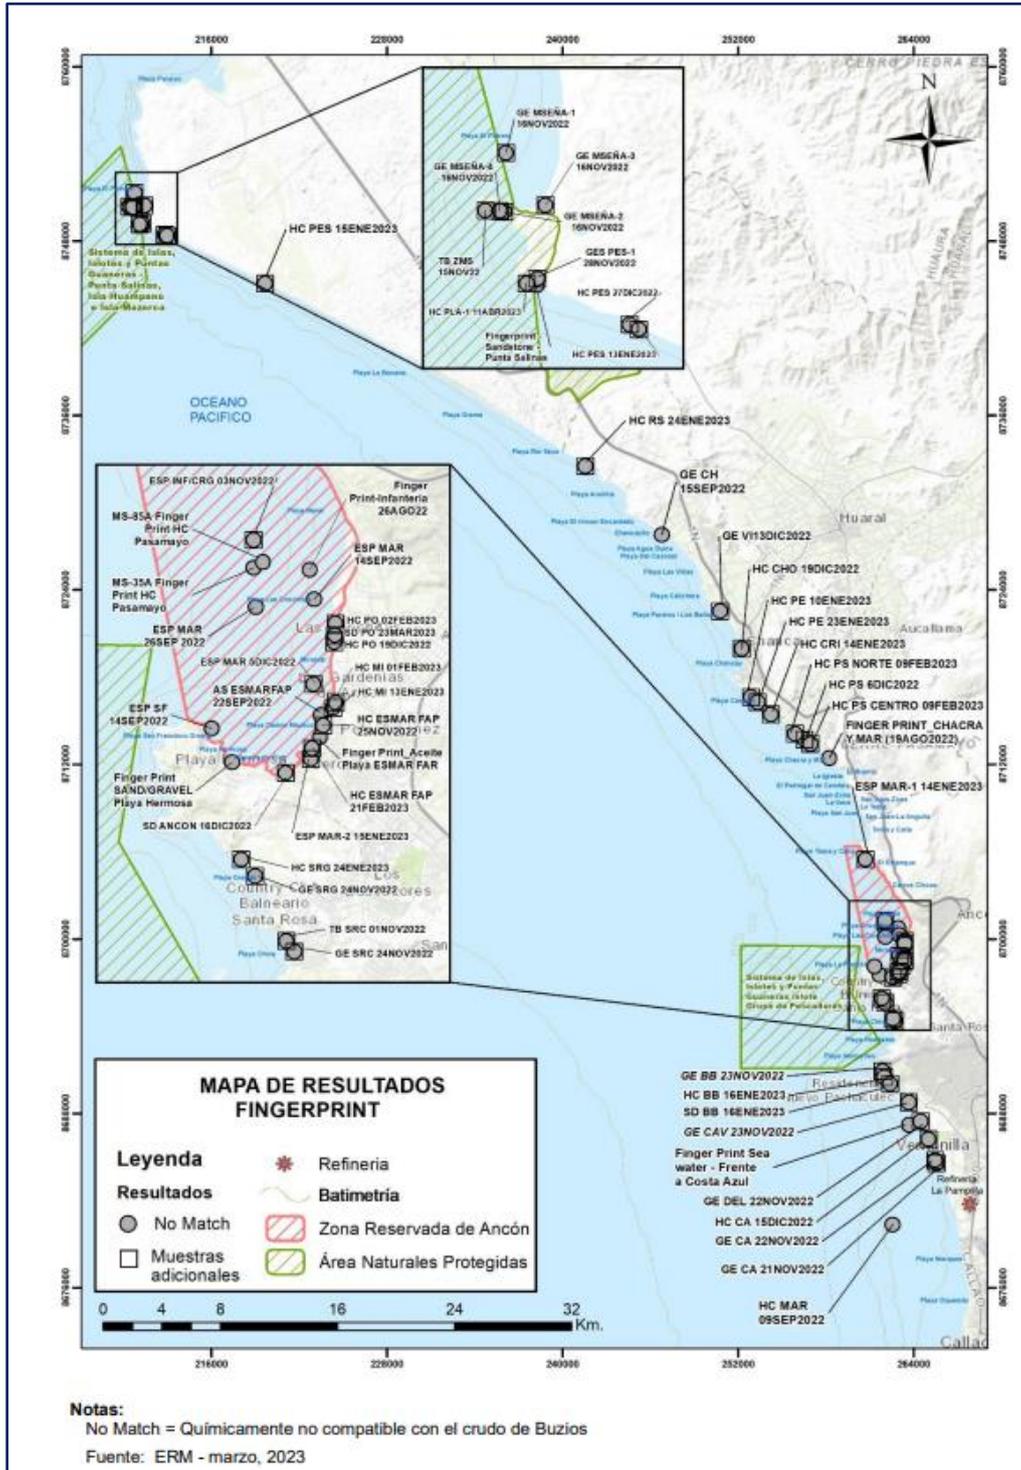
### Ubicaciones de todas las muestras con resultados de Fingerprint

Fuente: Informe enviado en Carta RLP-GPA-304-2023, registro 2023-E01-473068, fecha 02.06.2023

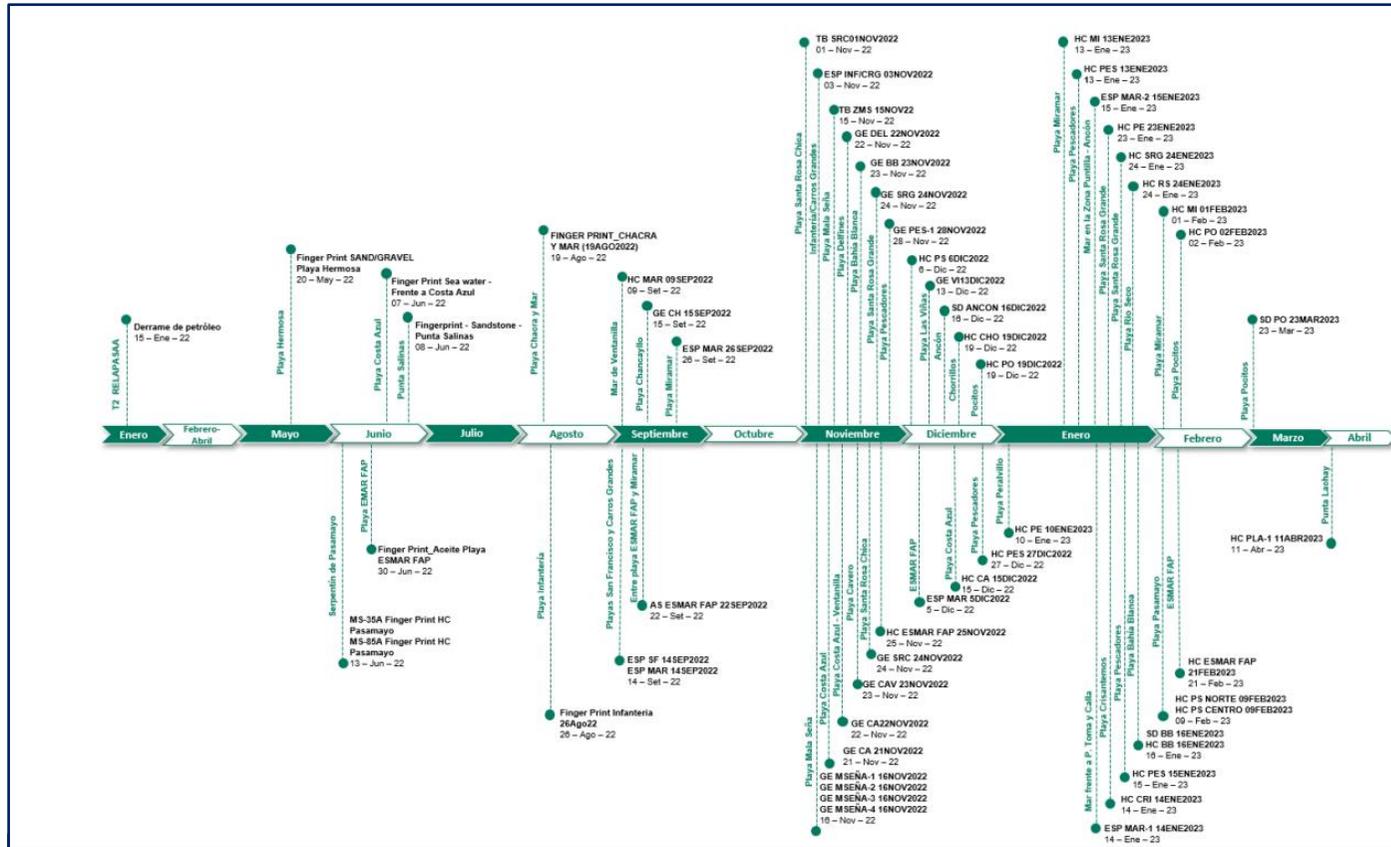
### Anexo C

Muestras tomadas para determinación analítica de Fingerprint cuyo origen no corresponde al crudo de Buizos

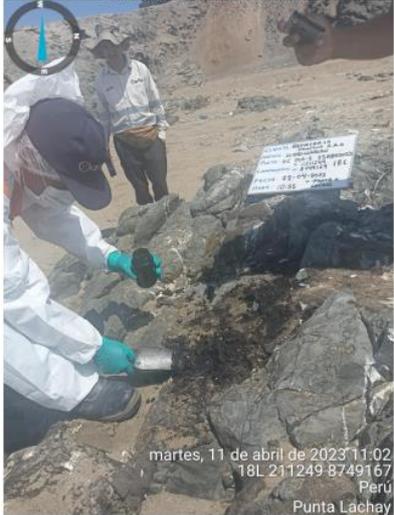
<b>Formación Costera: Punta Lachay, fecha: 11.04.2023</b>	
<b>Toma de muestras con el acompañamiento del OEFA</b>

<p>martes, 11 de abril de 2023 11:02 18L 211249 8749167 Perú Punta Lachay</p>

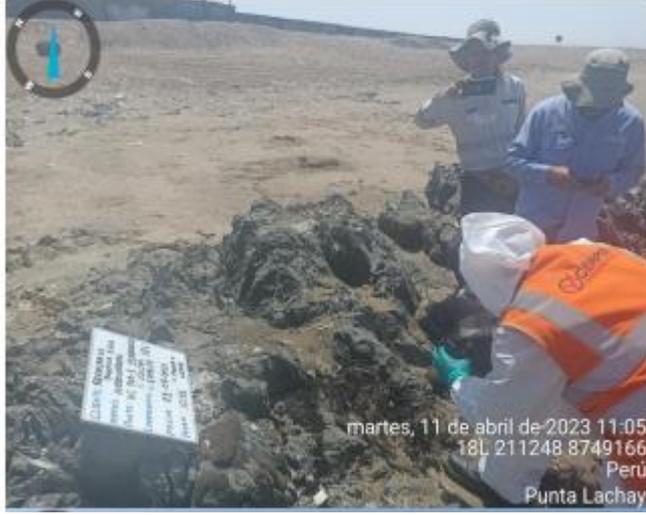
<p>martes, 11 de abril de 2023 11:05 18L 211248 8749166 Perú Punta Lachay</p>

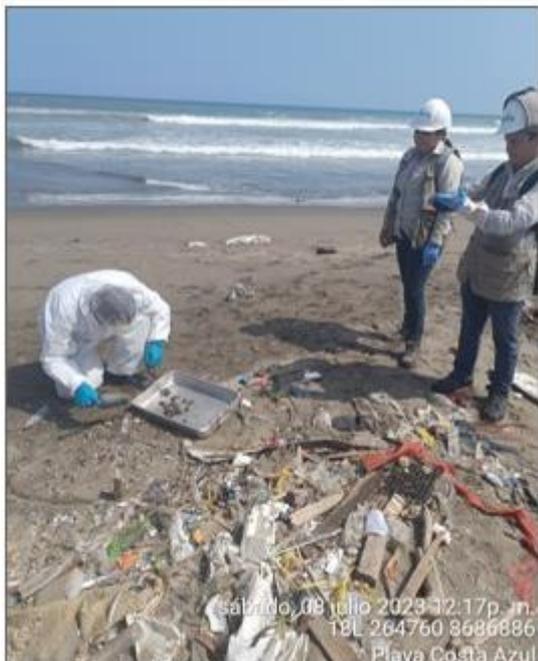
<b>Formación Costera: Playa Costa Azul, fecha: 08.07.2023</b>																																																																																																																															
<b>Toma de Muestras con el acompañamiento del OEFA</b>

<p>sábado, 08 julio 2023 12:17p. m. 18L 264760 8686886 Playa Costa Azul</p>

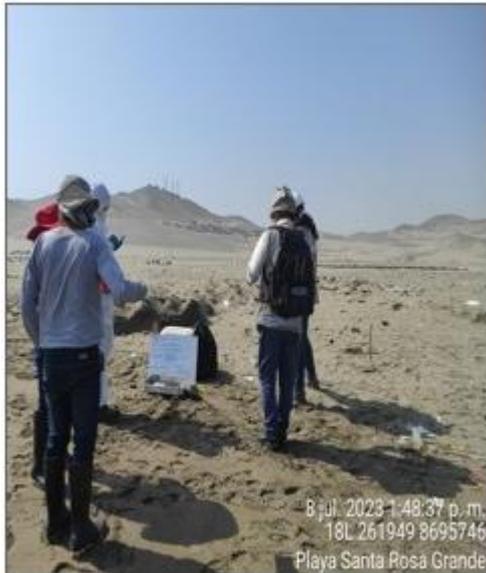
**Formación Costera: Playa Santa Rosa Grande, fecha: 08.07.2023**

**Toma de Muestras con el acompañamiento del OEFA**
